ELEWACJA WSCHODNIA - PREZBITERIUM

Biuro Obsługi Budowlanej - Dr inż. Marek Siniński 52-118 Sienicki Łódź, ul. Młocznica 2			
Obiekt: Kościół p.w. Wniebowzięcia Najświętszej Maryi Panny	Foto		
Adres: ul. Sienicka 2, 52-118 Łódź	Projekt: Bobkiewicz		
Temat: Program prac konserwatorskich świątyni p.w. Wniebowzięcia Najświętszej Maryi Panny i Św. M. Sieniana Wniebowzięcia	Data	1. 2014	
Tytuł rys.: Elewacja wschodnia prezbiterium - stan zachowania	Skala	1:50	
Autoryzacja: inż. Marek Siniński, inż. Tomasz Bobkiewicz	Wzrost: 1. 2014	07	
w specjalności architektonicznej			
w specjalności konserwatorskiej

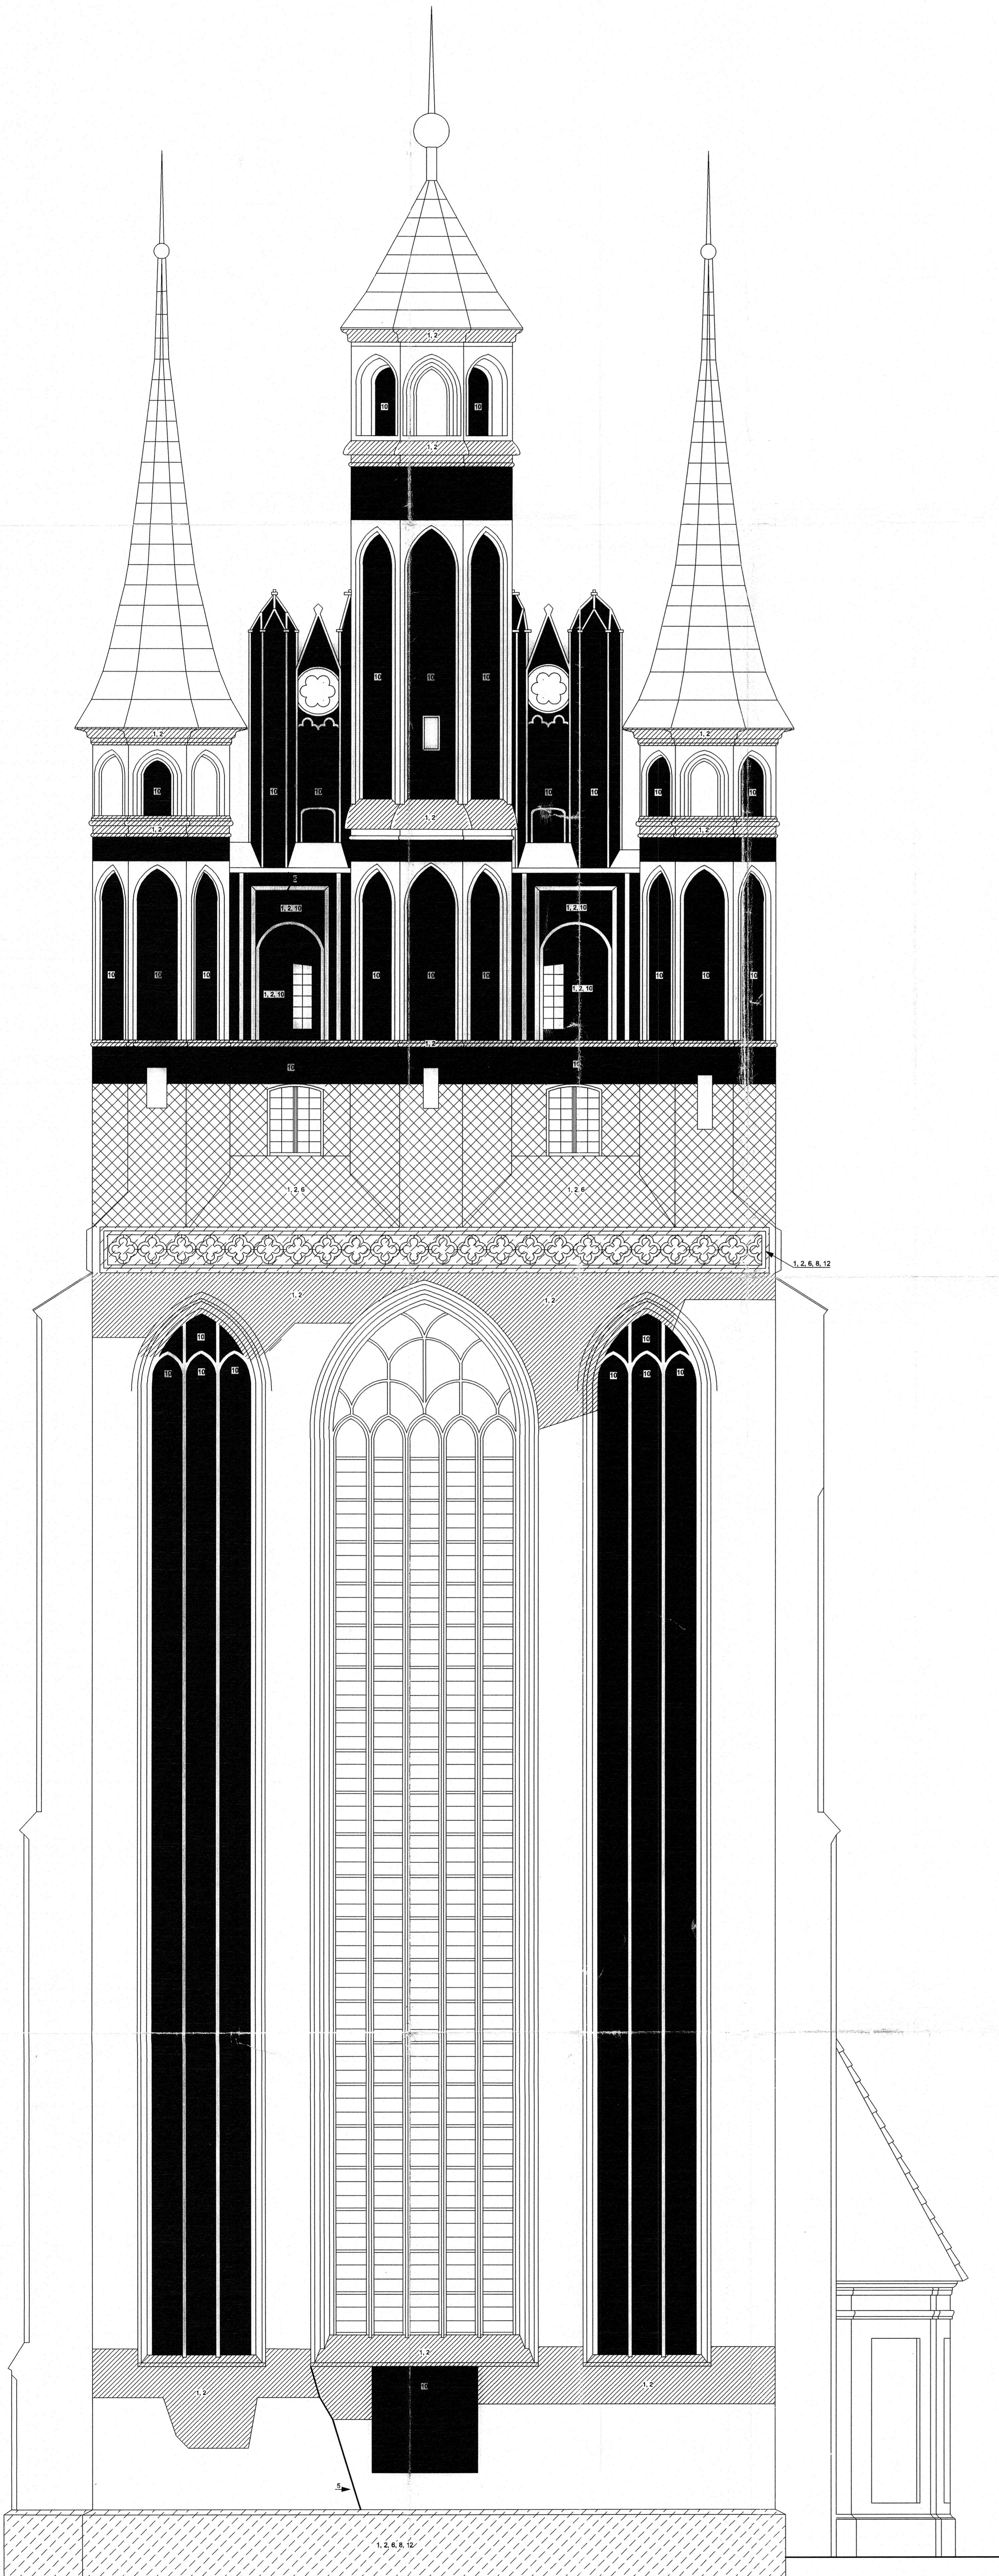
Zdezintegrowane cegły (1)
Czarne nawarstwienia (2)
Zasolenia, zawilgocenia, glony i porosty (6)
Ułbyki w ceglach (8)
-

Zdezintegrowane cegły (1)
Czarne nawarstwienia (2)
Zasolenia, zawilgocenia, glony i porosty (6)

Zdezintegrowane cegły (1)
Czarne nawarstwienia (2)
-

Zdezintegrowane cegły (1)
Czarne nawarstwienia (2)
Ułbyki w ceglach (8)
-

Zdezintegrowane cegły (1)
Czarne nawarstwienia (2)
Przemurowania (4)

Czarne nawarstwienia (2)
-

Przemurowania (4)
-

Wtórne zaprawy (13)
-

Zdezintegrowane cegły (1)
Czarne nawarstwienia (2)
Przemurowania (4)
Zasolenia, zawilgocenia, glony i porosty (6)
Ułbyki spoin (12)

Spękania
-

Zdezintegrowane cegły (1)
Czarne nawarstwienia (2)
Przemurowania (4)
Ułbyki spoin (12)
-

Zdezintegrowane cegły (1)
Czarne nawarstwienia (2)
Zasolenia, zawilgocenia, glony i porosty (6)
Ułbyki w ceglach (8)
Ułbyki spoin (12)

Ułbyki w ceglach (8)
-

Ułbyki spoin (12)
-

Ułbyki tynku (10)
-

Zdezintegrowane cegły (1)
Czarne nawarstwienia (2)
Ułbyki spoin (12)

Czarne nawarstwienia (2)
Zasolenia, zawilgocenia, glony i porosty (6)
-

Zdezintegrowane cegły (1)
Czarne nawarstwienia (2)
Ułbyki tynku (10)
