**Program prac konserwatorskich i restauratorskich
przy neogotyckich witraży z lat 1898 – 1906 z prezbiterium kościoła
pw. Wniebowzięcia Najświętszej Maryi Panny
i bł. Stefana Wincentego Frelichowskiego w Toruniu**

Toruńska Pracownia Badań
i Konserwacji Zabytków

TORUŃ luty 2020

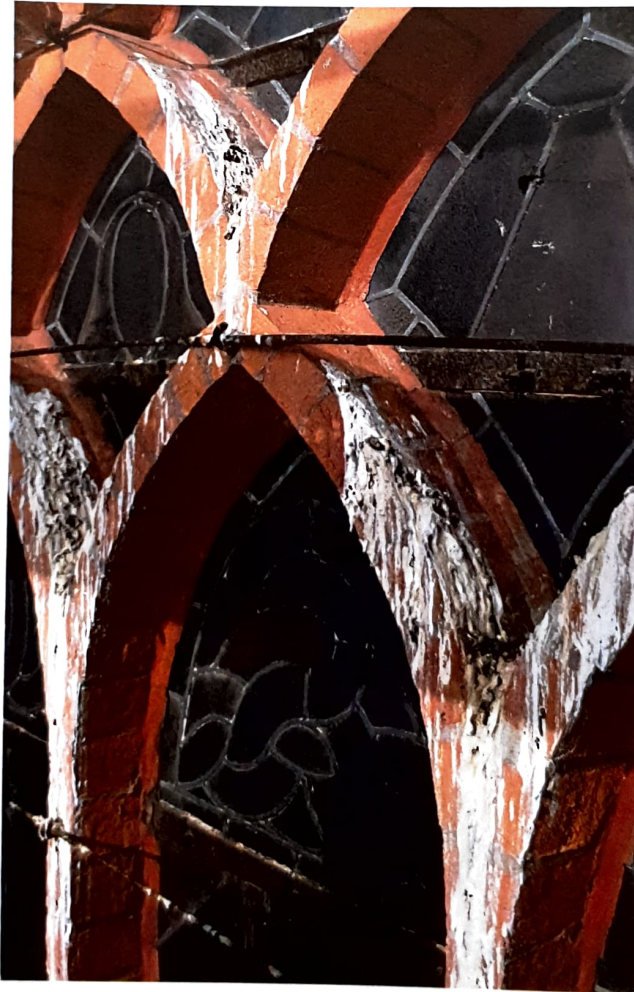
Fot. 4. Fragment rozety z widocznymi zabrudzeniami ptaków oraz z ubytkami i pęknięciami szkła.

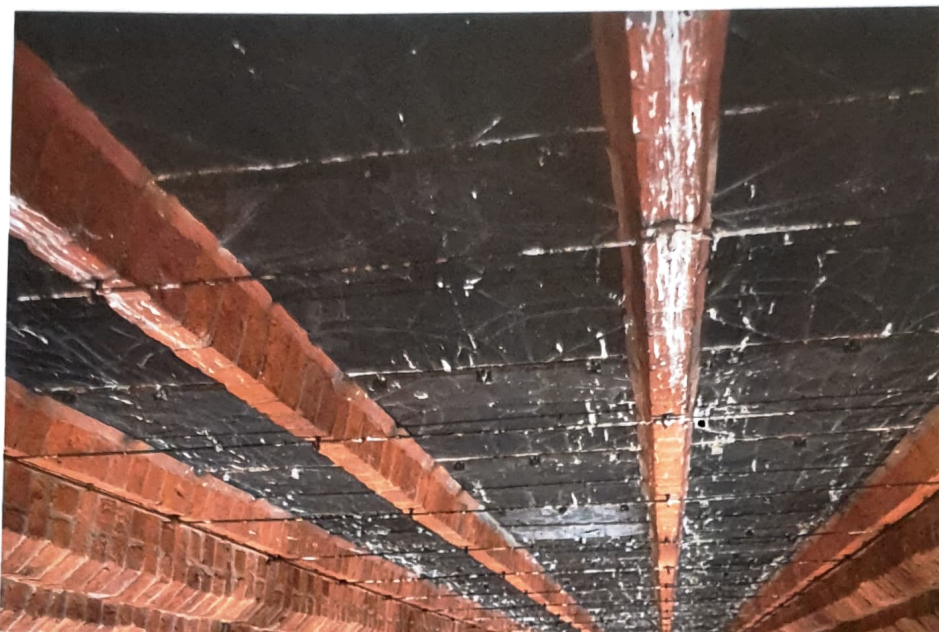
Fot. 5. Fragment okna z widocznymi oderwanymi wiatrownicami i wybrzuszeniami kwater do wnętrza kościoła.

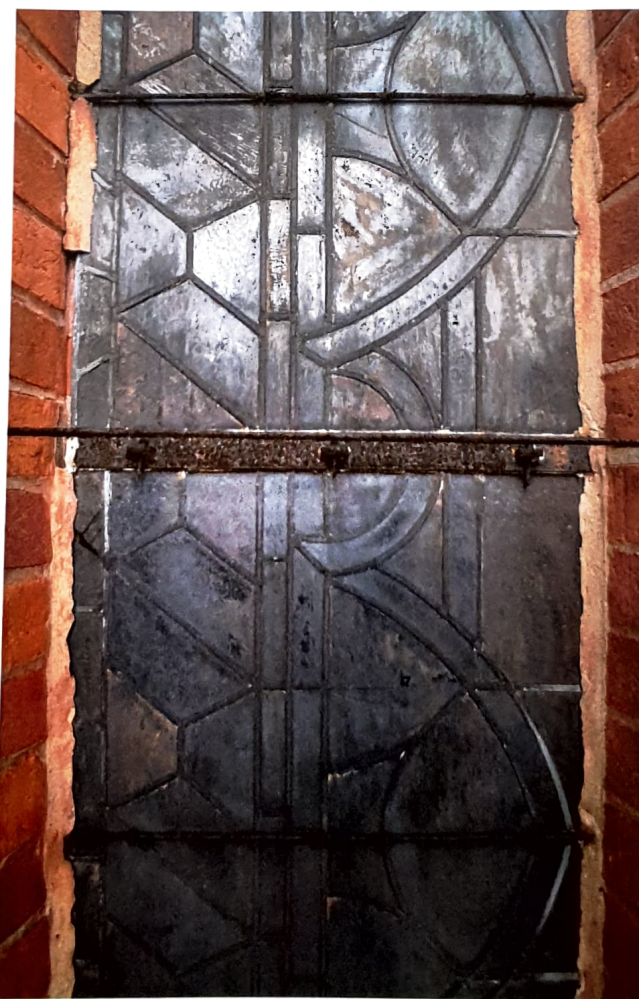
Fot. 6. Fragment okna z widocznymi zabrudzeniami, pęknięciami szkła, patyny oraz skorodowaną laszą i wiatrownicami. Po bokach ubytki zaprawy uszczelniającej.

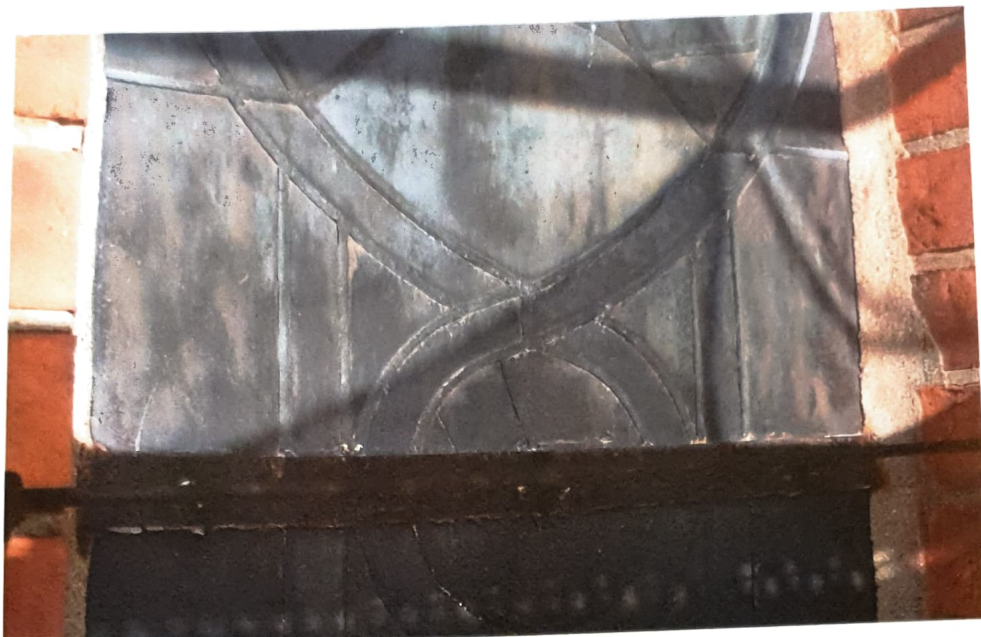
Fot. 7. Kwatera z widocznymi zabrudzeniami, uszkodzeniami szkła, iryzacją patyny oraz korozją laszy i klinów.

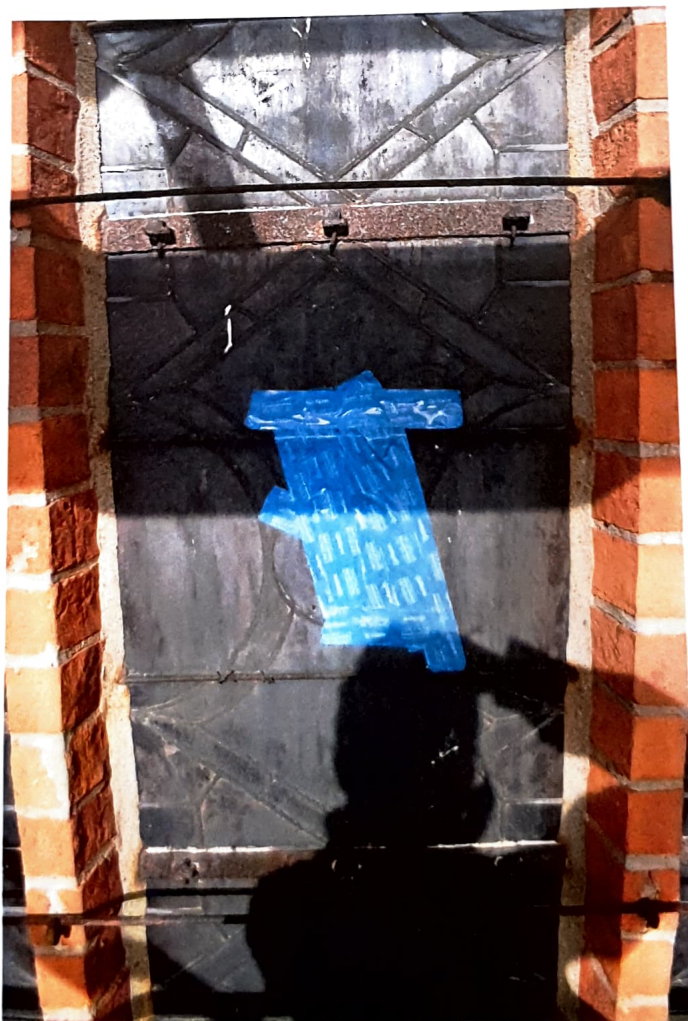
Fot. 8. Prowizoryczne zaklejenie taśmą ubytków szkła w kwaterze.

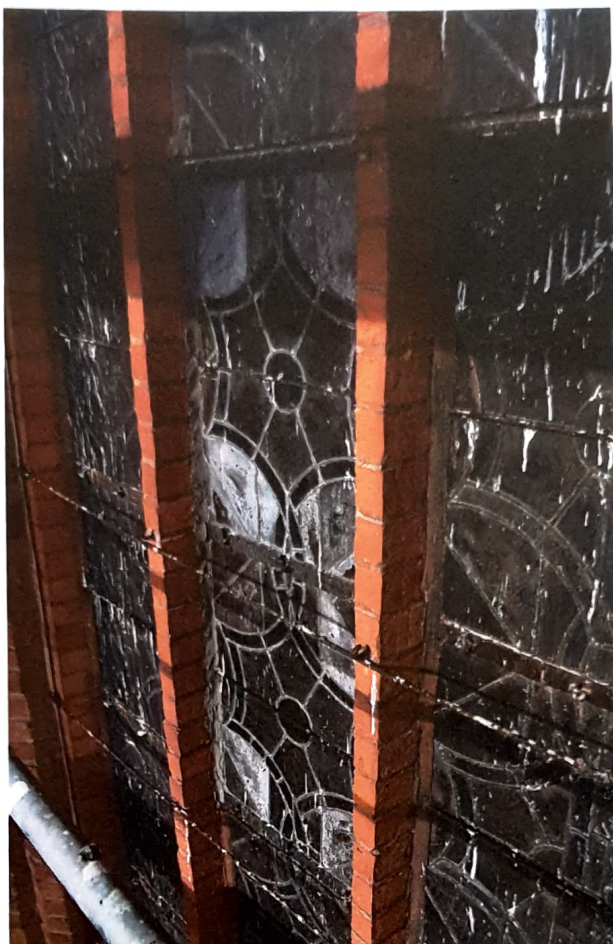
Fot. 9. Fragment okna z widocznymi zabrudzeniami i uszkodzeniami szkła. Na kwaterach poddanych wcześniejszym naprawom zauważyć można produkty korozji patyny w postaci białych nalotów. Fot.

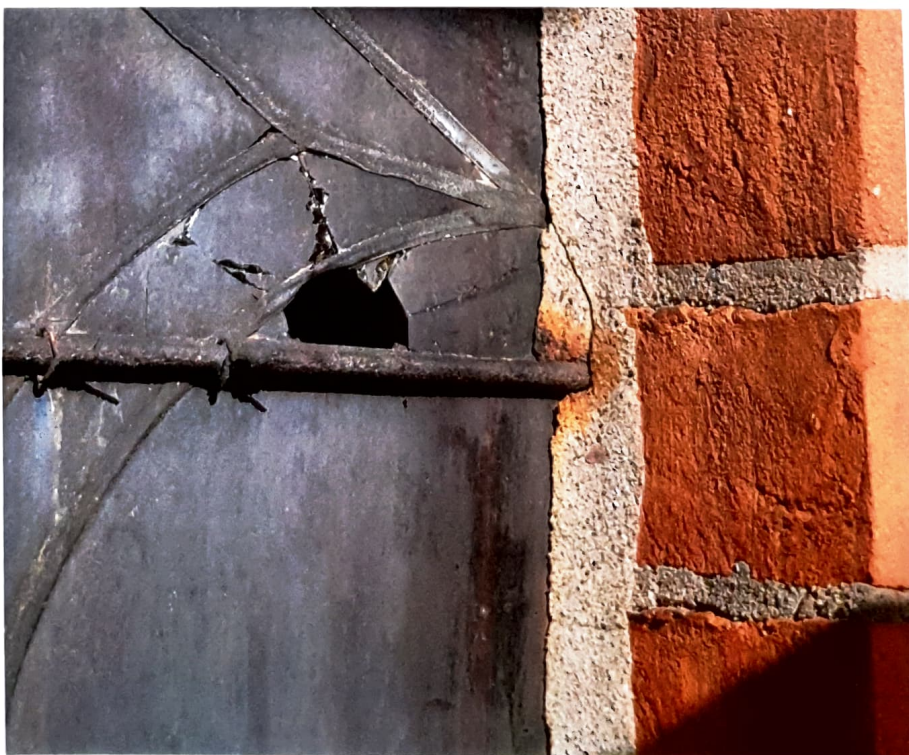
Fot. 10. Ubytek i pęknięcia szkieł.

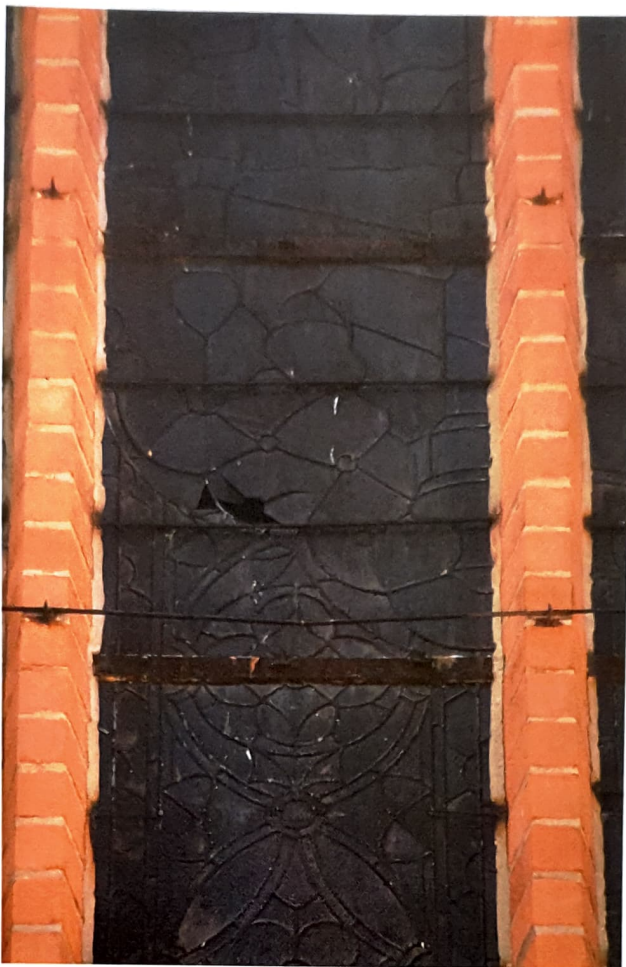
Fot. 11. Fragment kwatery okna wschodniego nr I z widocznymi ubytkami szkła, zabrudzeniami i skorodowanymi laszami oraz wiatrownicami.

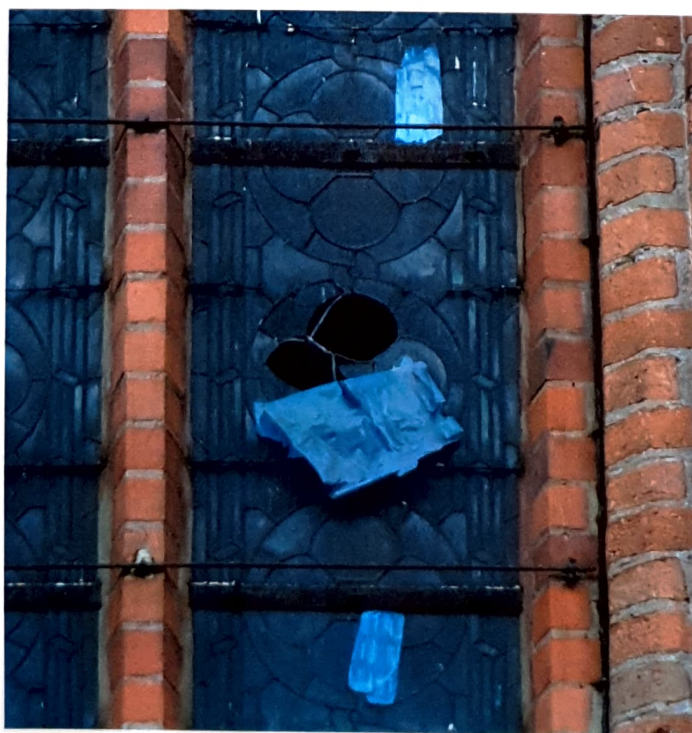
Fot. 12. Fragment okna nII z widocznymi prowizorycznymi zaklejeniami ubytków szkła taśmą klejącą.

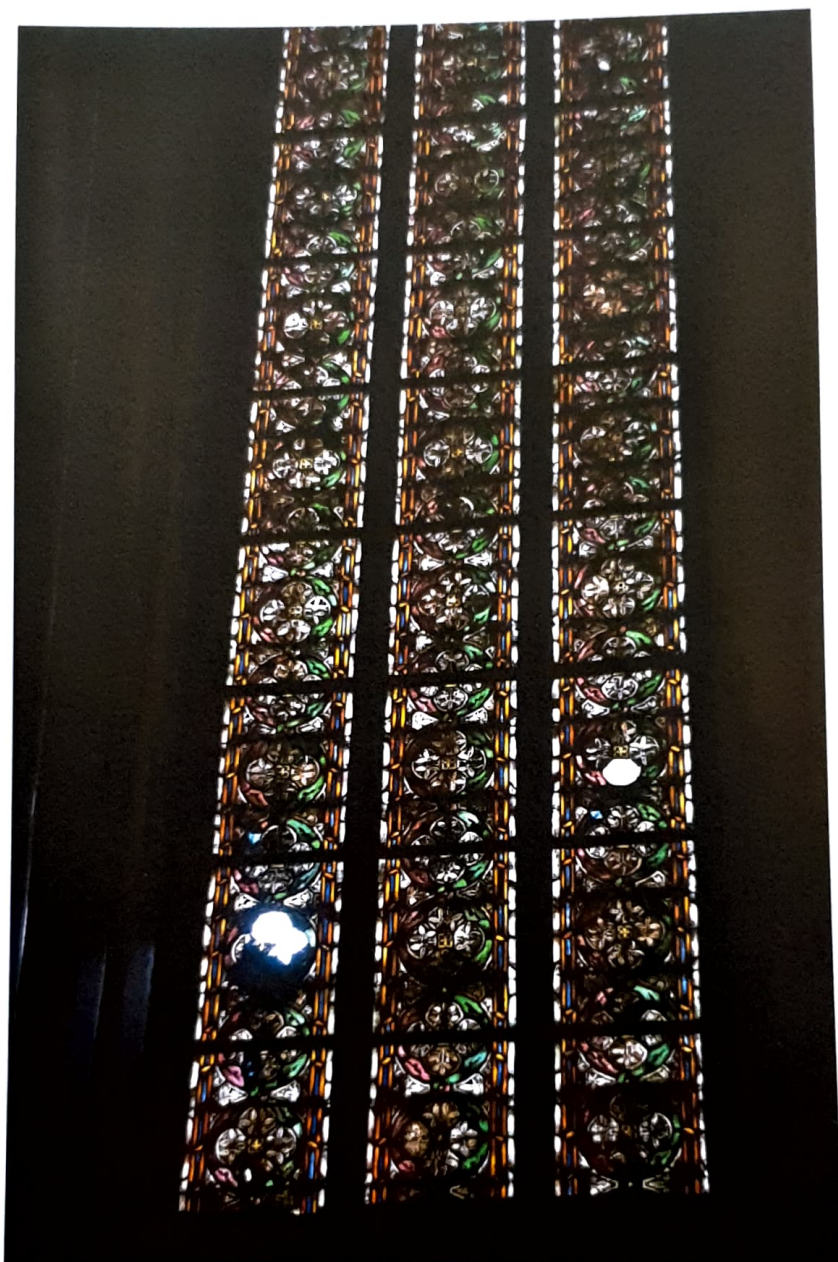
Fot. 23. Okno nII z widocznymi ubytkami szkieł.
