ELEWACJA WSCHODNIA - KORPUS

Biuro Inżynierskie Budowlane - Dr inż. Marek Słomka			
30-209 Jawiszewo, ul. Armii Krajowej 2			
Obekt: Kościół p.w. Wniebowstąpienia Najświętszej Maryi Panny	Faza: Projekt Budowlany		
Adres: ul. Armii Krajowej 2, 37-100 Turysta	Data: 1.2014		
Tytuł: Projekt prac konserwatorskich obiektu sakralnego p.w. Wniebowstąpienia Najświętszej Maryi Panny, ul. Armii Krajowej 2, 37-100 Turysta			
Typ i rok: Działanie zachowawcze - stan zachowania			Skala: 1:50
Autorzy: projekt: inż. Marek Słomka, inż. Szymon Wójcik, inż. Andrzej Kozłowski			Wymiar: 05
w specjalności architektura i konserwacja zabytków			
w specjalności konstrukcyjno-budowlanej

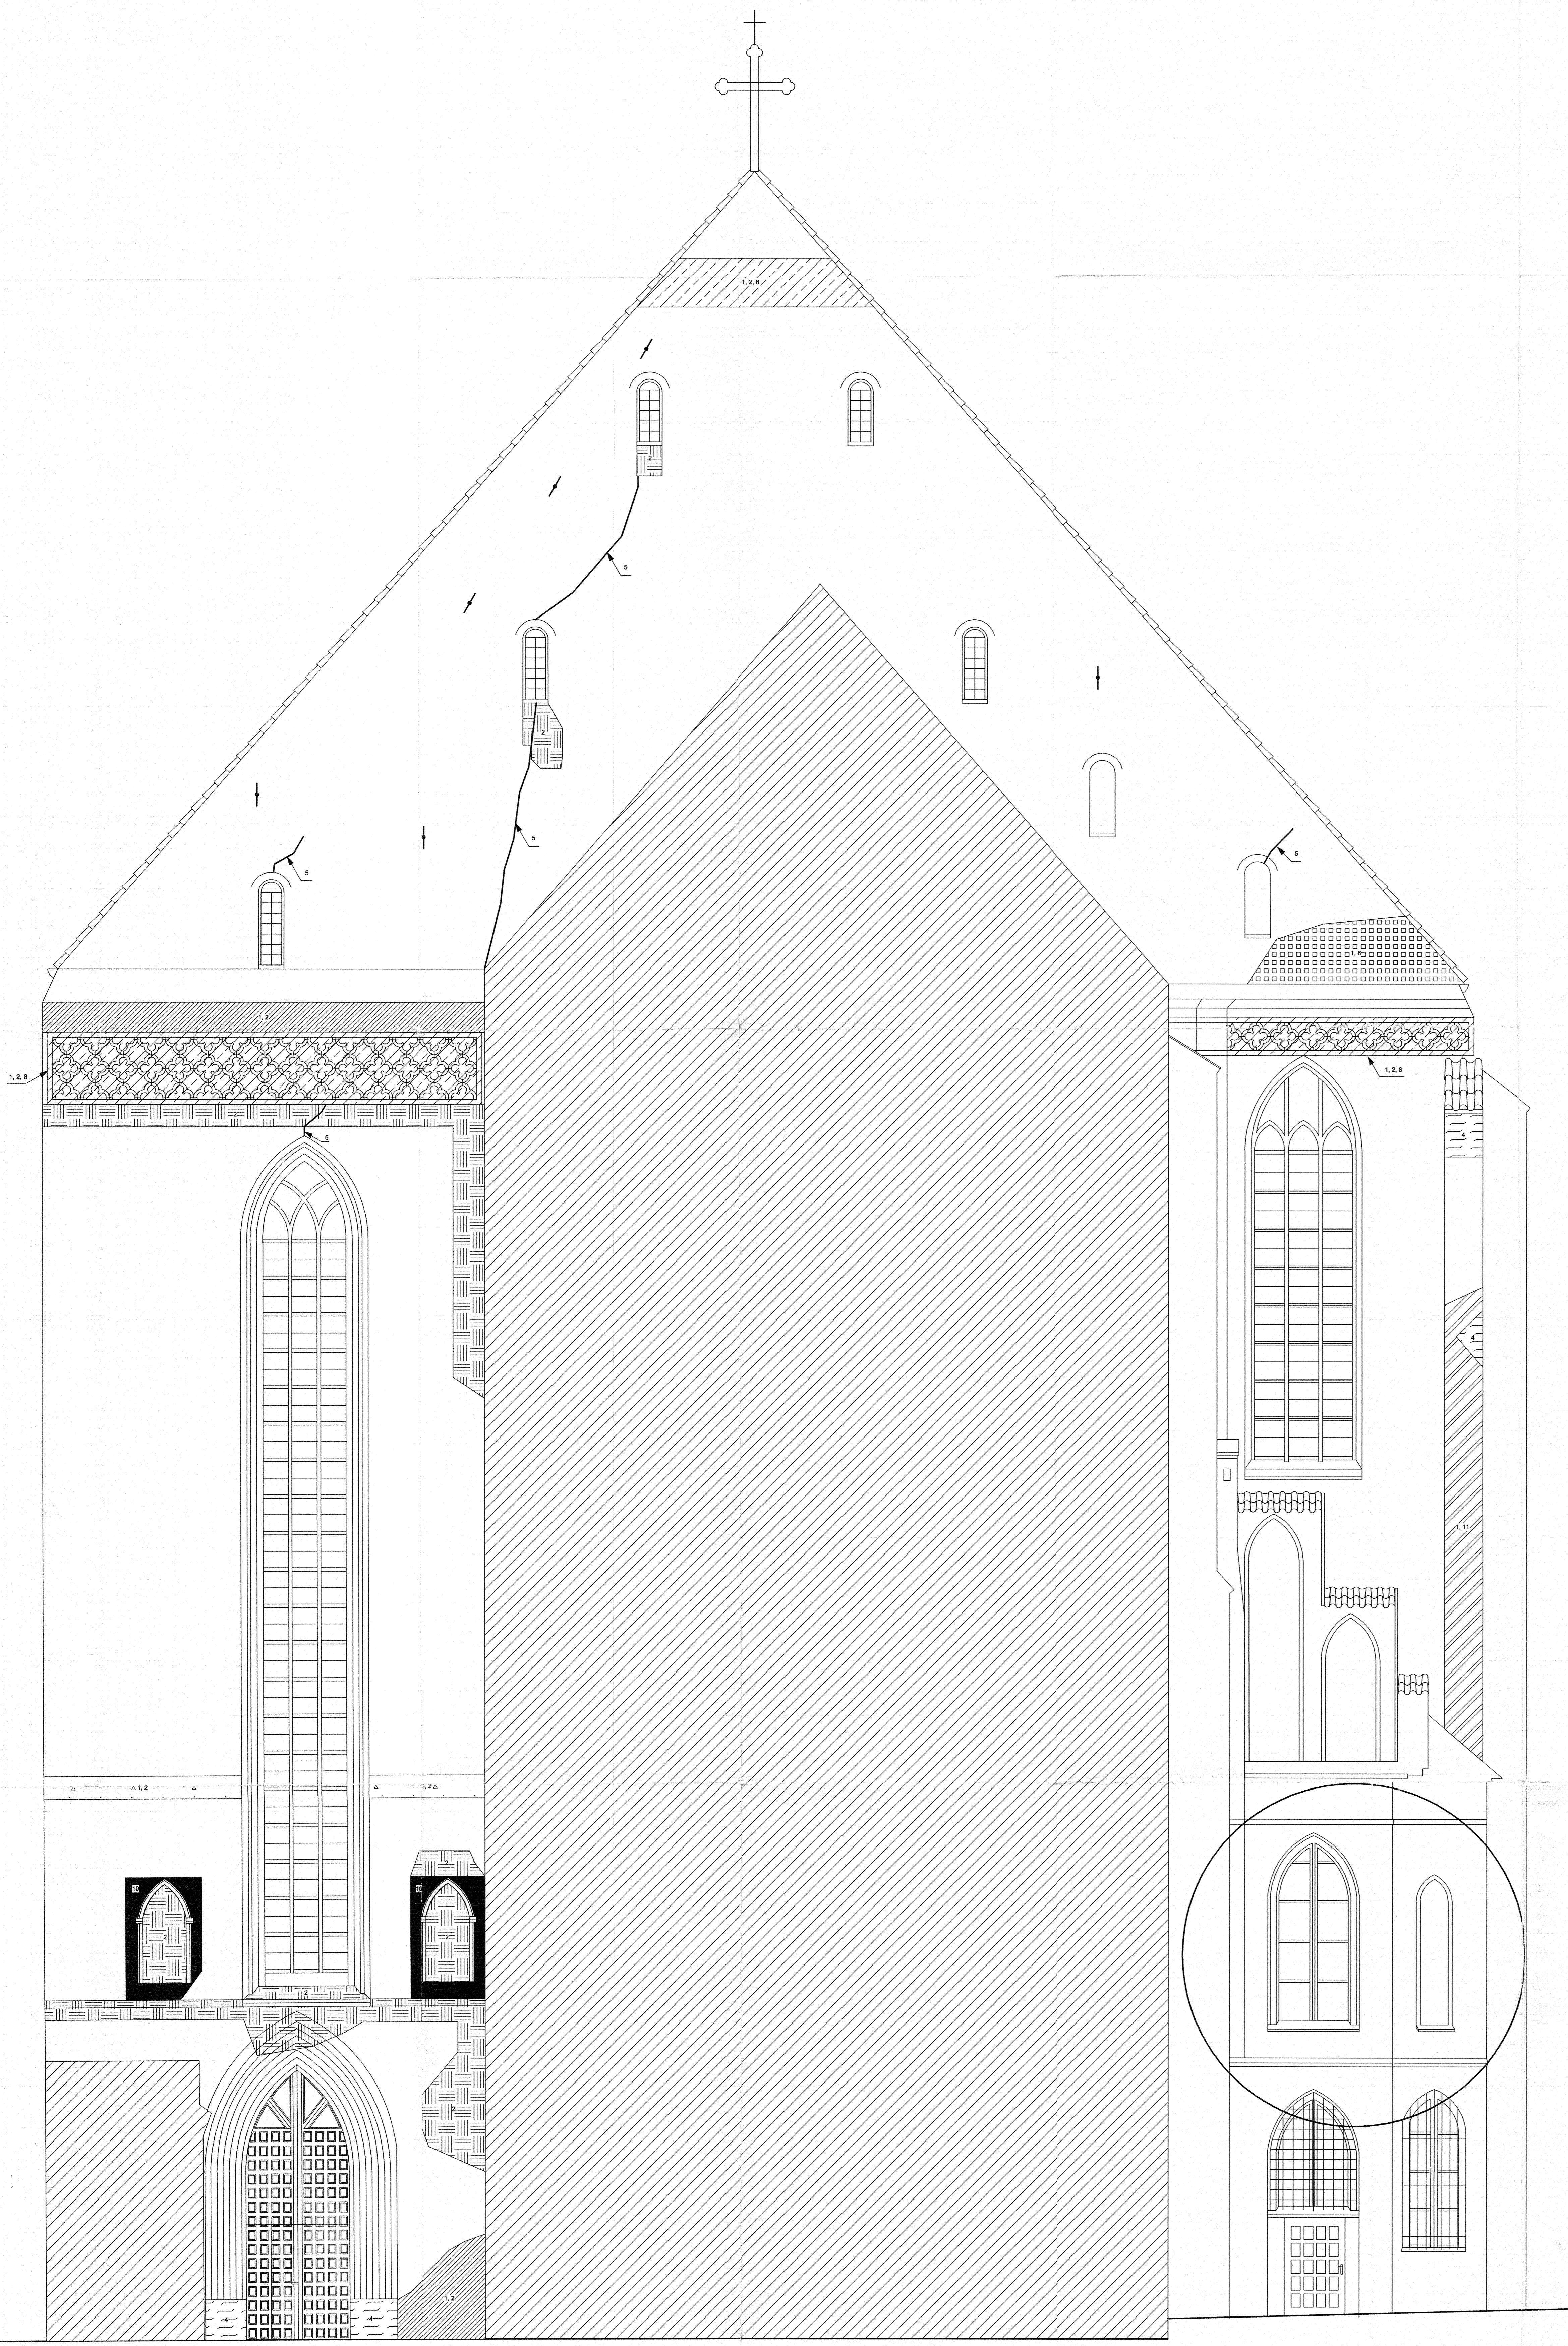
Złocistogłówna cegły (1)
Czarne nawarstwienia (2)
Zaszczenia, zawilgocenia, glory i porosty (6)
Ułbiki w ceglach (8)
-

Złocistogłówna cegły (1)
Czarne nawarstwienia (2)
Zaszczenia, zawilgocenia, glory i porosty (6)

Złocistogłówna cegły (1)
Czarne nawarstwienia (2)
-

Złocistogłówna cegły (1)
Czarne nawarstwienia (2)
Ułbiki w ceglach (8)
-

Złocistogłówna cegły (1)
Czarne nawarstwienia (2)
Przymurowania (4)

Czarne nawarstwienia (2)
-

Przymurowania (4)
-

Włóme zaprawy (13)
-

Złocistogłówna cegły (1)
Czarne nawarstwienia (2)
Przymurowania (4)
Zaszczenia, zawilgocenia, glory i porosty (6)
Ułbiki spoin (12)

Spękania (5)
-

Złocistogłówna cegły (1)
Czarne nawarstwienia (2)
Przymurowania (4)
Ułbiki spoin (12)
-

Złocistogłówna cegły (1)
Czarne nawarstwienia (2)
Zaszczenia, zawilgocenia, glory i porosty (6)
Ułbiki w ceglach (8)
Ułbiki spoin (12)

Ułbiki w ceglach (8)
-

Ułbiki spoin (12)
-

Ułbiki tynku (10)
-

Złocistogłówna cegły (1)
Czarne nawarstwienia (2)
Ułbiki spoin (12)

Czarne nawarstwienia (2)
Zaszczenia, zawilgocenia, glory i porosty (6)
-

Złocistogłówna cegły (1)
Czarne nawarstwienia (2)
Ułbiki tynku (10)
-

Złocistogłówna cegły (1)
Ułbiki w ceglach (8)

Uwaga:
Na rysunkach nie zaznaczono zniszczeń występujących na całej lub prawie całej powierzchni jak np. nawarstwienia, zniszczone lica cegieł
