**PROGRAM PRAC KONSERWATORSKO-RESTAURATORSKICH  
PRZY BLENDACH I FRYZACH SZCZYTU WSCHODNIEGO KOŚCIOŁA  
P.W. WNEBOWZIĘCIA NAJŚWIĘTSZEJ MARII PANNY I BŁ. KS. STEFANA  
WINCENTEGO FRELICHOWSKIEGO W TORUNIU**

**TORUŃ 2018**

*Wstępny program prac konserwatorsko-restauratorskich przy  
tynkach blend i fryzów szczytu wschodniego kościoła NMP w  
Toruniu*

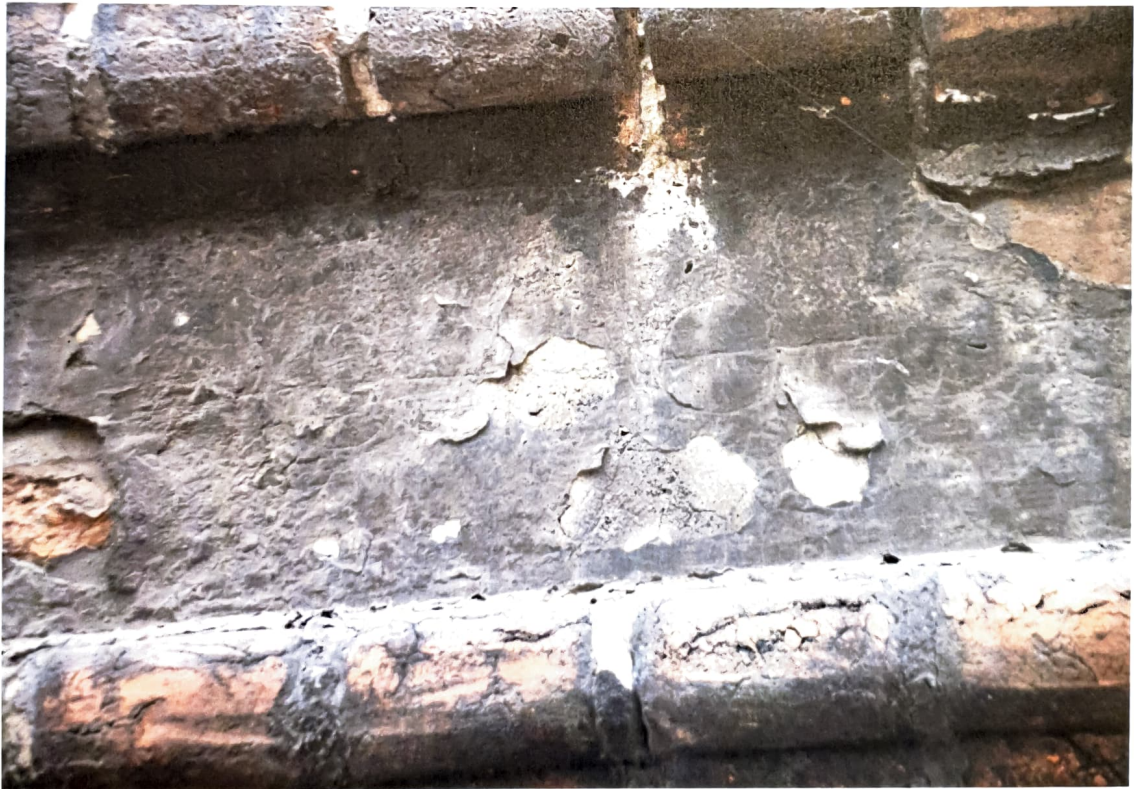
Wapienne tynki w blendach i fryzach zachowały się do 2018 r. w różnym stopniu (fot. strona tytułowa). Pokryte były grubymi korozyjnymi nawarstwieniami (fot. 1), część uległa odspojeniu i złuszczeniu. W miejscach gdzie tynk się zachował, występują liczne jego rozwarstwienia, wykruszenia oraz dezintegracja zaprawy. Grubość zachowanych fragmentów tynków w wyniku działania wiatru i wody uległa znacznemu zmniejszeniu. Stąd pierwotne malarsko opracowane dekoracje maswerkowe nie zachowały się.

*Fot. 1. Toruń, kościół WNMP, szczyt wschodni, fryz przed pracami konserwatorskimi w 2018 r.*

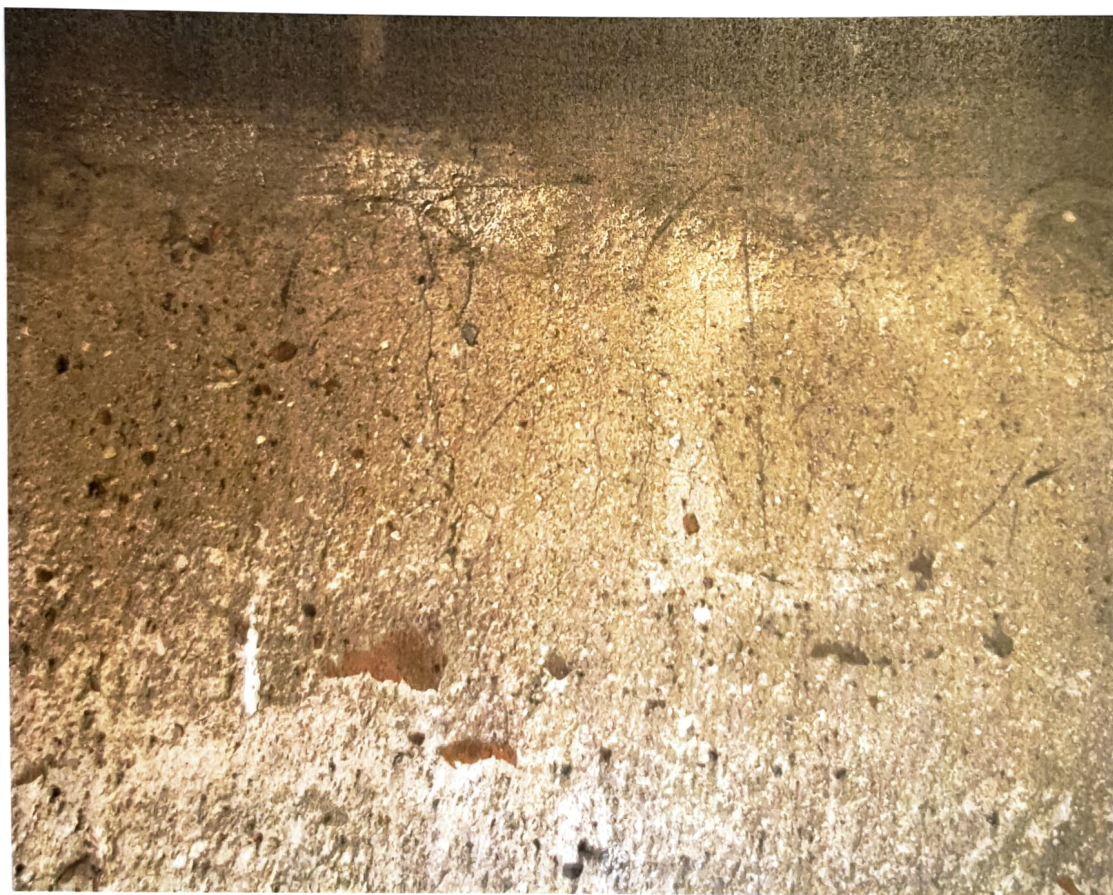
Splukane zostało opracowanie malarskie, pobiałe i częściowo warstwy powierzchniowe tynków pozostały miejscami ślady rytów (fot. 2 i 3), które zostały zinwentaryzowane. Stwierdzono jedynie śladowe ilości czerwieni żelazowej na tynku środkowej blendy wieżyczki południowej, szczytu wschodniego (A. Gralińska-Grubecka, rys.

*Fot. 2. Toruń, kościół WNMP, szczyt wschodni, fryz dolny u podstawy szczytu przed pracami konserwatorskimi w 2018 r.*

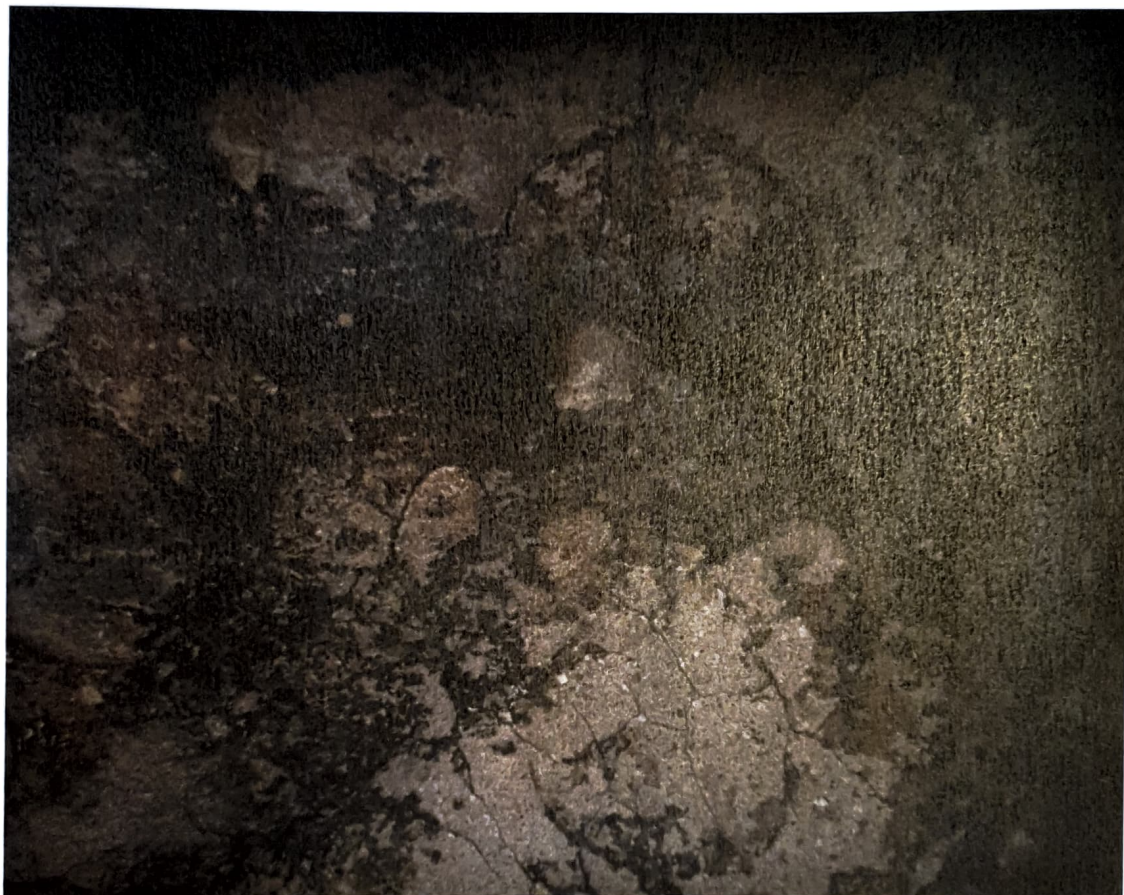
*Fot. 3. Toruń, kościół WNMP, 1 kondygnacja, pomiędzy wieżyczką środkową a południową, dekoracja nad oknem, przed pracami konserwatorskimi w 2018 r.*

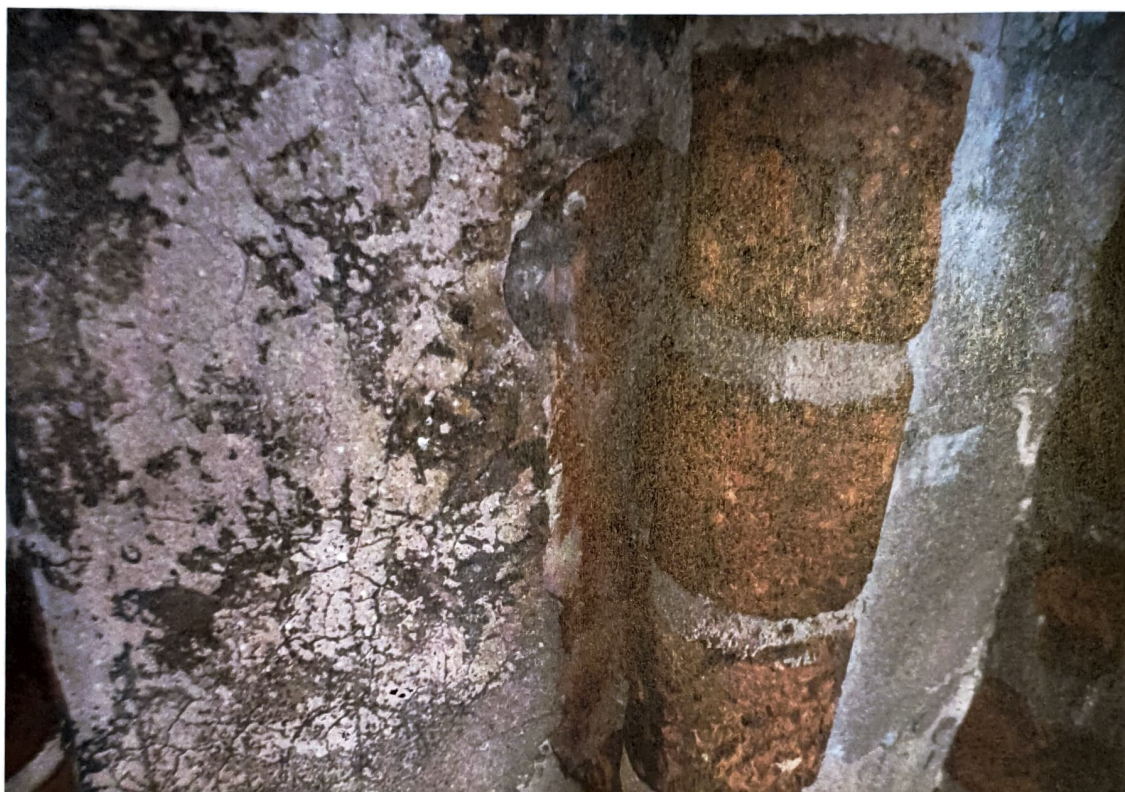
2 i fot. 18). Czas powstania tego opracowania malarskiego jest trudny do ustalenia. Występuje ono na pęknięciu tynku i dodatkowo stwierdzono że czerwień wymieszana jest z zabrudzeniami, co należy wiązać z wtórnym opracowaniem kolorystycznym. Jednocześnie można wnioskować, że autorzy tego opracowania nawiązali do wcześniejszego. Dodatkowo w czasie prac konserwatorskich przy tynkach blend zaobserwowano występowanie warstwy czerwieni pod tynkiem z rytami (fot. 4). Próbki pobiał i warstw barwnych przekazano do badań laboratoryjnych.

*Fot. 4. Toruń, kościół WNMP, szczyt wschodni, 1 kondygnacja pomiędzy wieżą środkową a południową, warstwy barwne pod tynkami z rytami, w czasie prac konserwatorskich w 2018 r.*

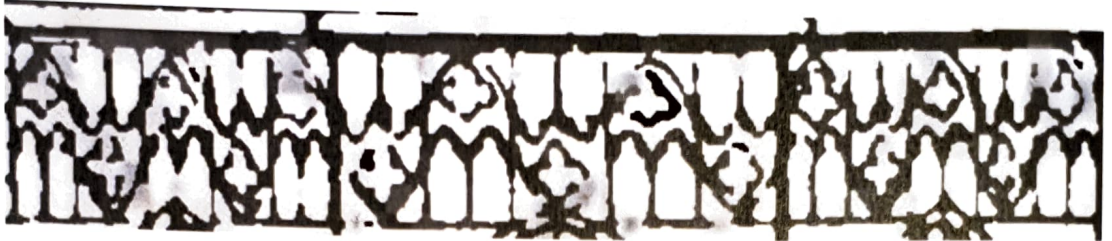
Il. 3. Fryz międzykondygnacyjny wieżyczek, fot. za Georg Cuny,  
*Der Chorgiebel der St. Marienkirche, 1899, Tab. V.*

W drugim fryzie maswerk umieszczony został w prostokątnej ramie, tworzy go pięć lancet (na każdym boku osmiobocznej wieżyczki) ułożonych naprzemiennie – góra/dół (il.3-4). Lancety wypełnia sferyczny romb z czwórliściem i para lancet z trójlistnym wypełnieniem. Podobne układy, odnajdujemy w wielu obiektach, między innymi; we fryzie zakrystii kościoła pw. św. Jana Ewangelisty i św. Jana Chrzyciela w Toruniu (1350-1360 r.), we fryzie prezbiterium i korpusu kościoła pw. św. Jakuba w Toruniu (1309 r.- ok. poł. XIV w.), we fryzie wieńczącym elewację wschodnią kościoła pw. św. Piotra i Pawła Reszlu (2 poł. XIV w.) oraz w prostokątnych płycinach na licu kamienicy na ulicy Szczytnej nr 2/4 w Toruniu (2 poł. XIV w.). Zastosowano je także w ceglany fryzie kościoła Bożego Ciała w Elblągu (po 1400 r.) a także w kruchcie katedry we Fromborku (1329-1388 r.).

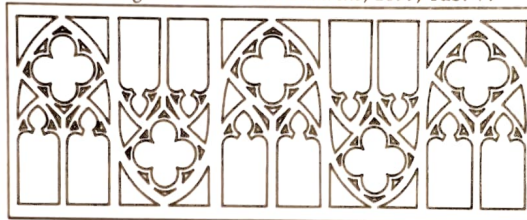
Il. 4. Próba rekonstrukcji maswerku z fryzu międzykondygnacyjnego wieżyczek, wyk. M. Kurkowski

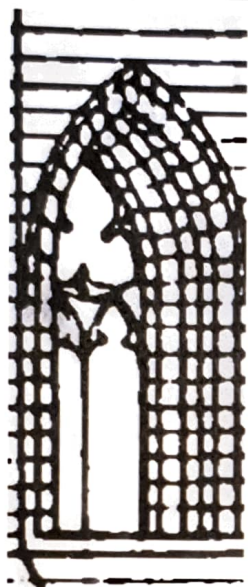
Il. 21. Rekonstrukcja maswerku z blendy trzeciej kondygnacji środkowej wieżyczki, fot. za Cunym

W niskich blendach najwyższej kondygnacji środkowej wieżycy wykreślono dwulancetowy maswerk wspierający duży trójkąt sferyczny (il.21-22). Lancety wypełnione są trójliściem, natomiast trójkąt trójliściem o zaokrąglonych płatkach.

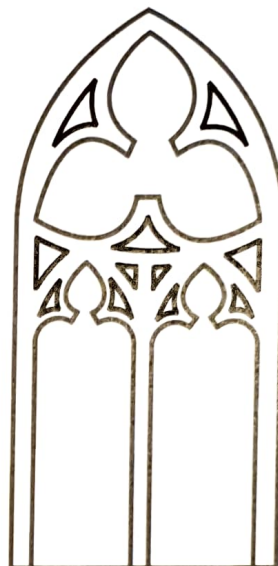
Il. 22. Próba rekonstrukcji maswerku z blendy trzeciej kondygnacji środkowej wieżyczki, wyk. M. Kurkowski

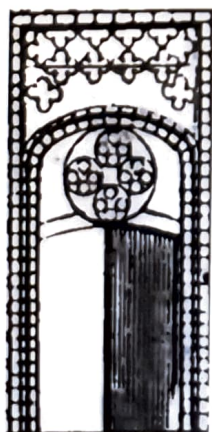
Il. 23. Rekonstrukcja maswerku z blendy pierwszej kondygnacji ścianki parawanowej, fot. za Cunym

W płycinie, pod łukiem odcinkowym, wykreślono rozetę wypełnioną czterema rozetami nachodzącymi obwodem na siebie wzajemnie. W rozety wpisano czworoliść o zaokrąglonych płatkach. Ponad łukiem odcinkowym pole ścianki pokrywają dywanowo czteroliście (il.23-24).
