**PROGRAM PRAC KONSERWATORSKO-RESTAURATORSKICH  
PRZY BLENDACH I FRYZIE ZAKRYSTII KOŚCIOŁA  
P.W. WNEBOWZIĘCIA NAJŚWIĘTSZEJ MARII PANNY I BŁ. KS. STEFANA  
WINCENTEGO FRELICHOWSKIEGO W TORUNIU**

**ANEKS**

TORUŃ 2020

*Wstępny program prac konserwatorsko-restauratorskich przy  
tynkach blend i fryzów szczytu wschodniego kościoła NMP w  
Toruniu*

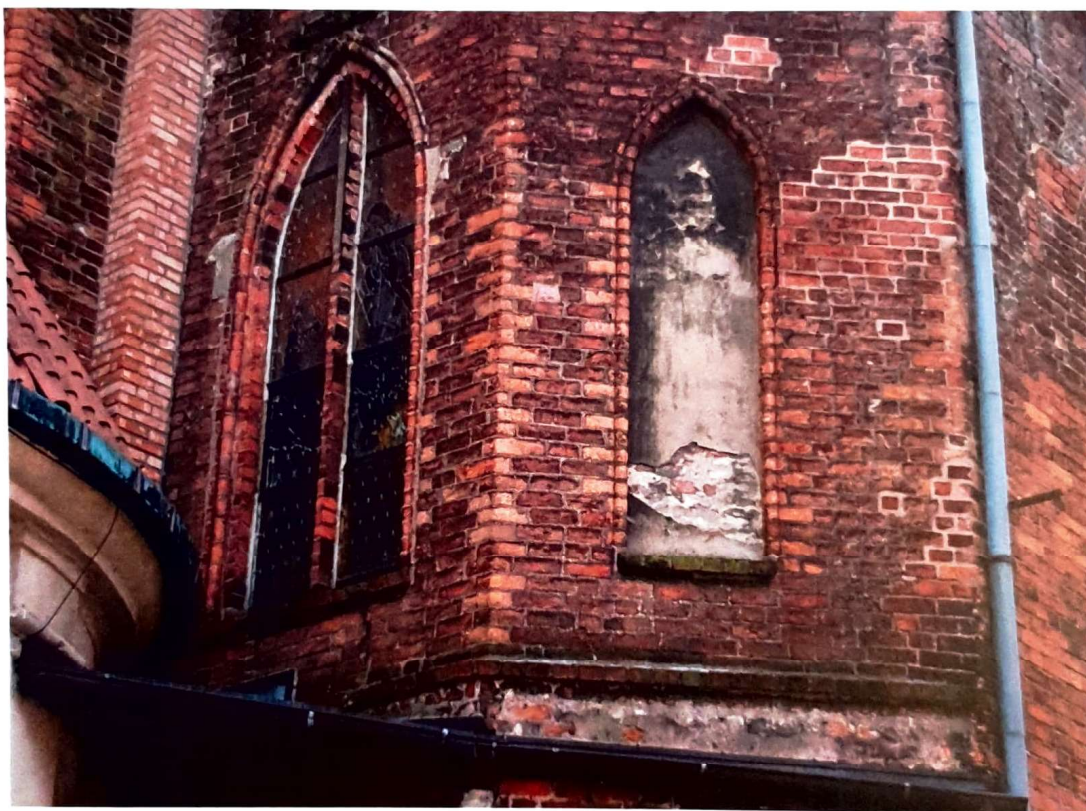
Wapienne tynki w blendach i fryzie zachowały się do 2018 r. w różnym stopniu (fot. strona tytułowa). Pokryte były grubymi, czarnymi, korozyjnymi nawarstwieniami (fot. 1), część tynków uległa odspojeniu i złuszczeniu. W miejscach gdzie tynk się zachował, występują liczne jego rozwarstwienia, wykruszenia oraz dezintegracja zaprawy.

*Fot. 1. Toruń, kościół WNMP, zakrystia, strona północnwschodnia, blenda oraz tynkowany fryz, przed pracami konserwatorskimi w 2018 r.*

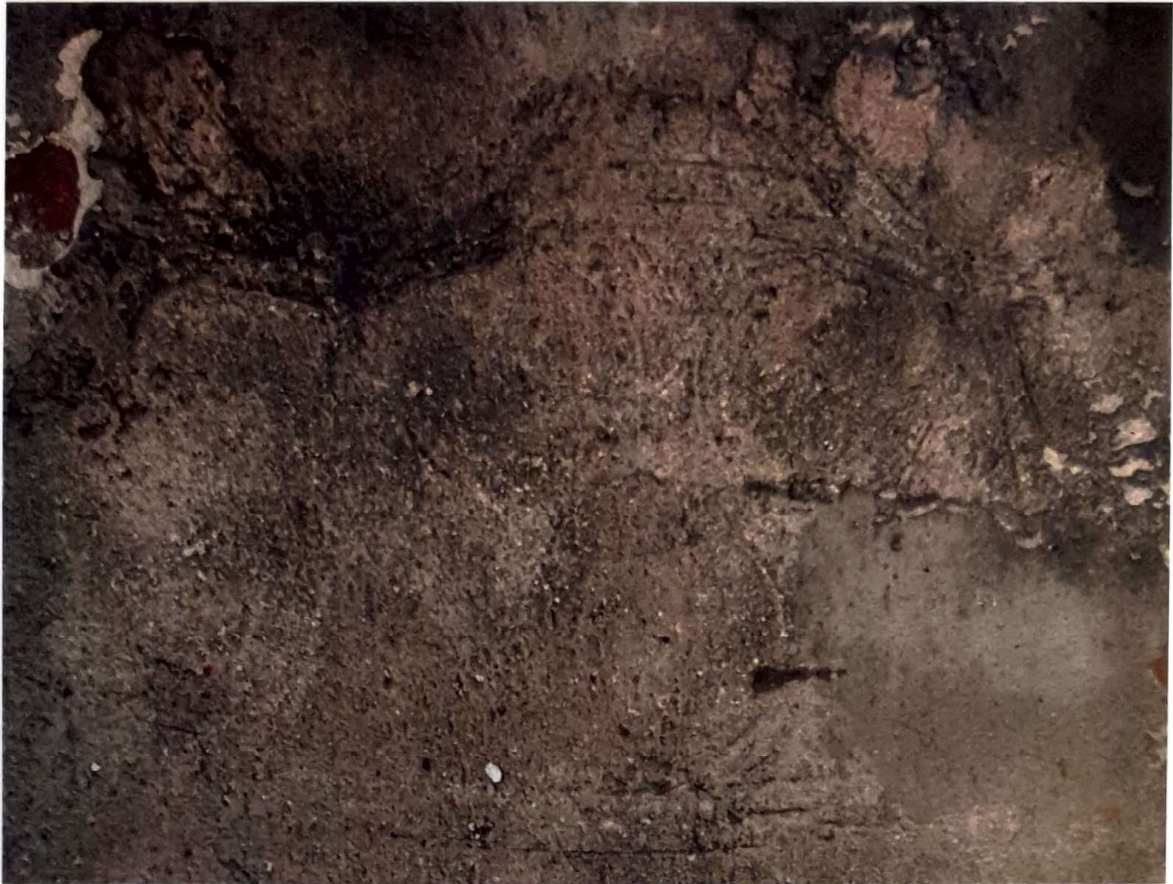
Grubość zachowanych fragmentów tynków, w wyniku działania wiatru i wody, uległa znacznemu zmniejszeniu. Jednocześnie, zapewne ze względu na stosunkowo niską wysokość ich występowania, tynki w blendach były wielokrotnie naprawiane (fot. 1, 2 i 3). Ubytki tynków uzupełniano różnymi zaprawami, od połowy XIX w. zaprawami z udziałem spoiwa cementowego. W blendzie po stronie południowej szczytu wschodniego zakrystii, na zaprawie cementowej w uzupełnionej części zachowała się inskrypcja (fot. 3), która została zinwentaryzowana (fot. 4) i brzmi: „1898 – Molaże – Jabczynski – Żurawski – Zolt (?)”

*Fot. 2. Toruń, kościół WNMP, zakrystia, strona północnowschodnia, blenda po stronie północnej, uzupełnienia cementowe, przed pracami konserwatorskimi w 2018 r.*

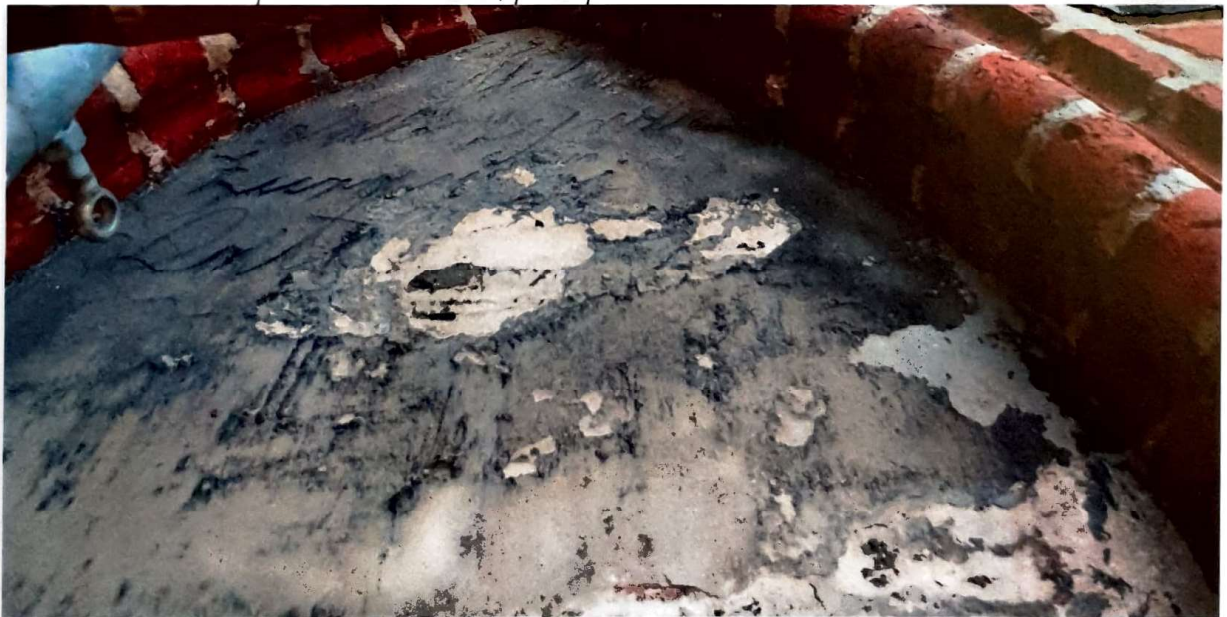
*Fot. 3. Toruń, kościół WNMP, zakrystia, szczyt wschodni, blenda po stronie południowej, zaprawy cementowe, inskrypcja, przed pracami konserwatorskimi w 2018 r.*

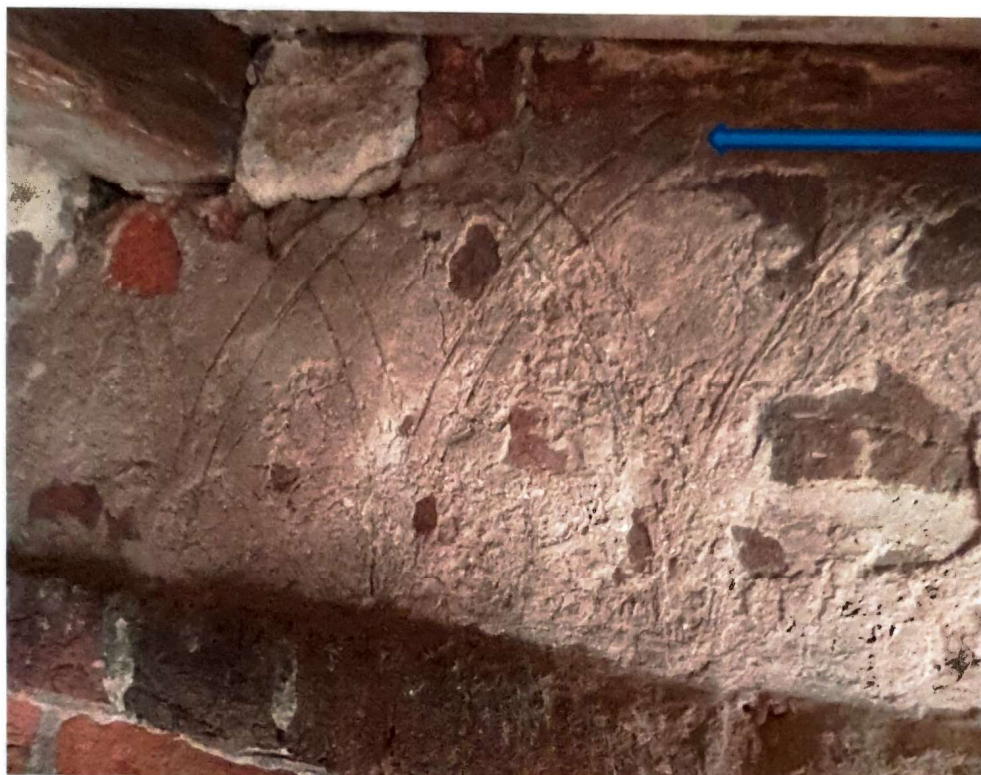
*Fot. 5. Toruń, kościół WNMP, zakrystia, fryz wschodni, stan przed konserwacją 2020 r.*

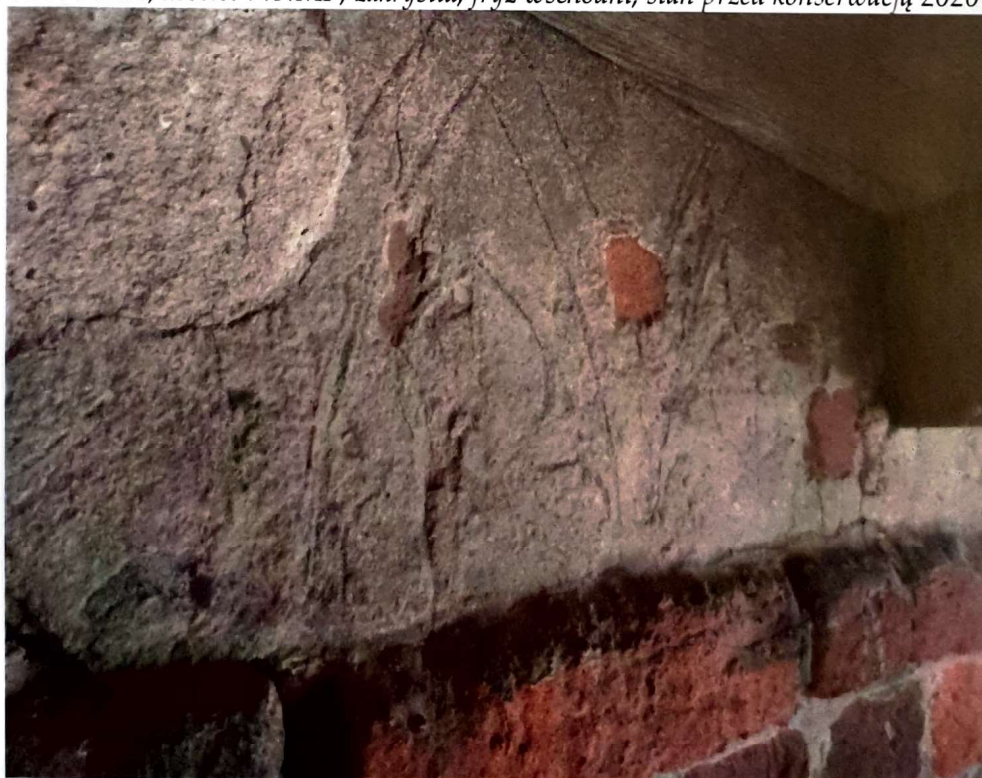
*Fot. 6. Toruń, kościół WNMP, zakrystia, fryz wschodni, stan przed konserwacją 2020 r.*

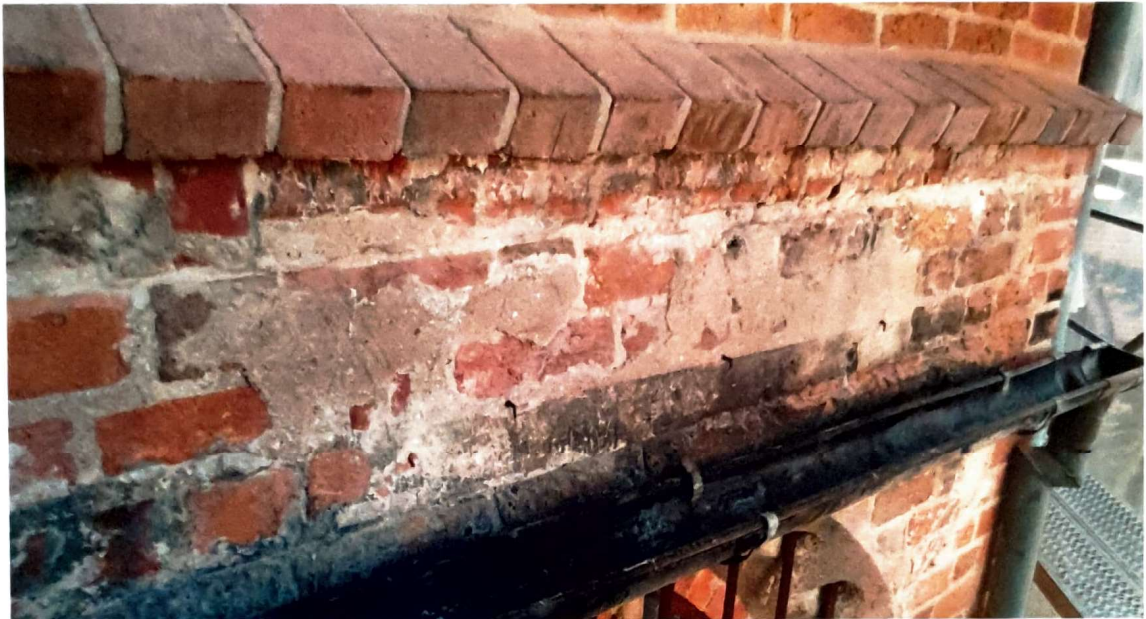
*Fot. 7. Toruń, kościół WNMP, zakrystia, fryz północno-wschodni, stan przed konserwacją 2020 r.*

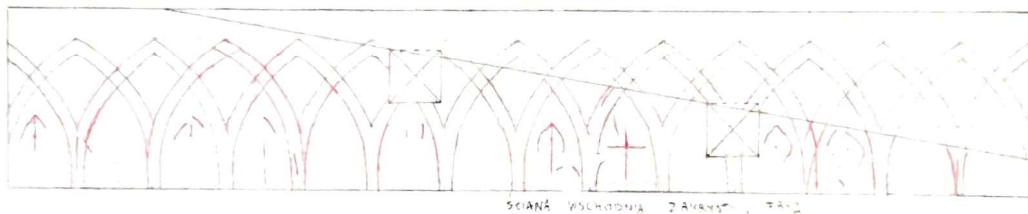
*Fot. 8. Toruń, kościół WNMP, zakrystia, fryz po stronie wschodniej, inwentaryzacja 2020 r.*

Wykonana inwentaryzacja w obrębie fryzu (po obu stronach zakrystii) oraz w blendzie po stronie północnej szczytu wschodniego, pozwala uznać formę dekoracji za w pełni zdefiniowaną (fot. 8, 9, 10 i 11). Natomiast w przypadku dwóch pozostałych blend, dużo więcej pytań pozostaje bez odpowiedzi. O ile podziały powierzchni blend na trzy pola oraz występowanie rozety w blendzie południowej szczytu są zdefiniowane, to już dokładny rysunek w obrębie rozety będzie przedmiotem dalszych decyzji komisji konserwatorskich,

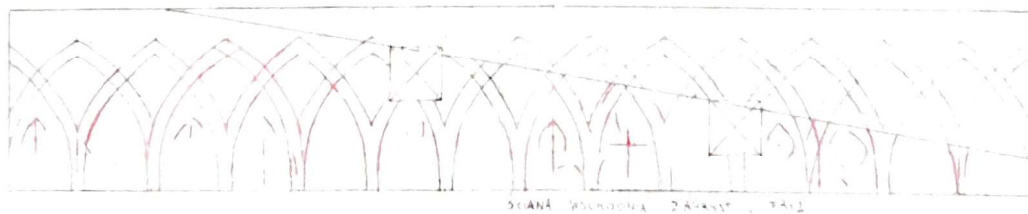
*Fot. 9. Toruń, kościół WNMP, zakrystia, fryz po stronie północno-wschodniej, inwentaryzacja 2020 r.*

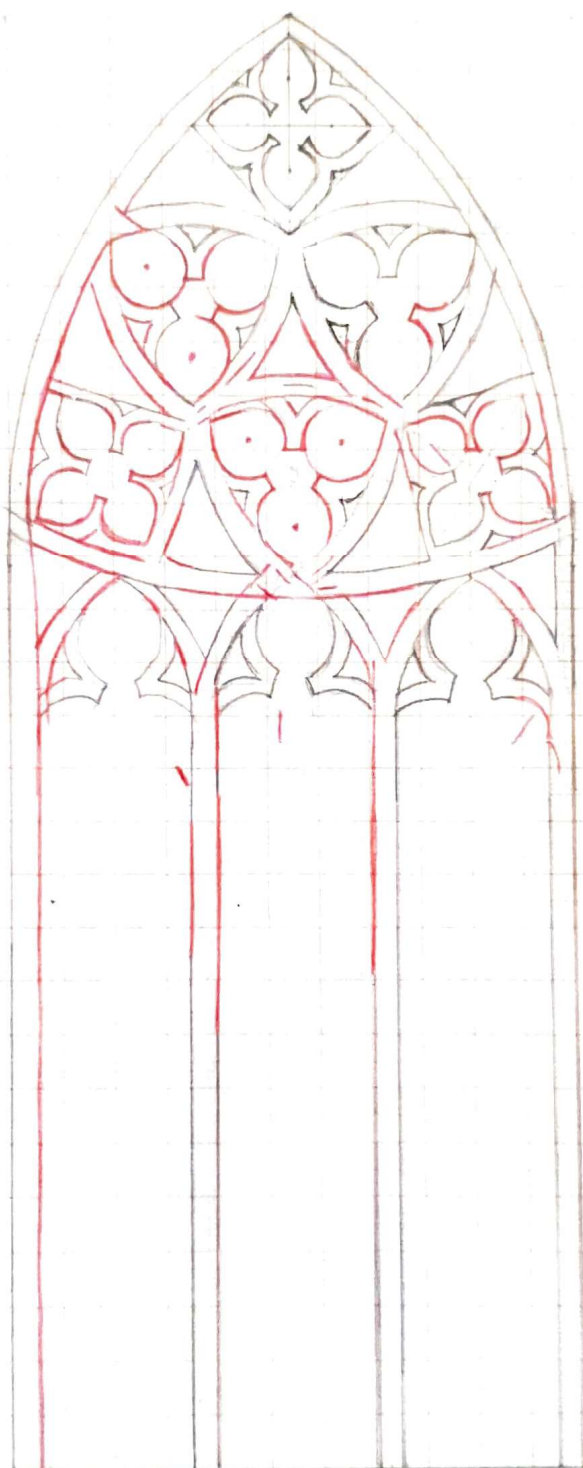
SZCZYT ZAKRYSZCII, BLENDA PÓŁNOCN

*Fot. 10. Toruń, kościół WNMP, zakrystia, szczyt wschodni, blenda po stronie północnej  
inventaryzacja 2020 r.*

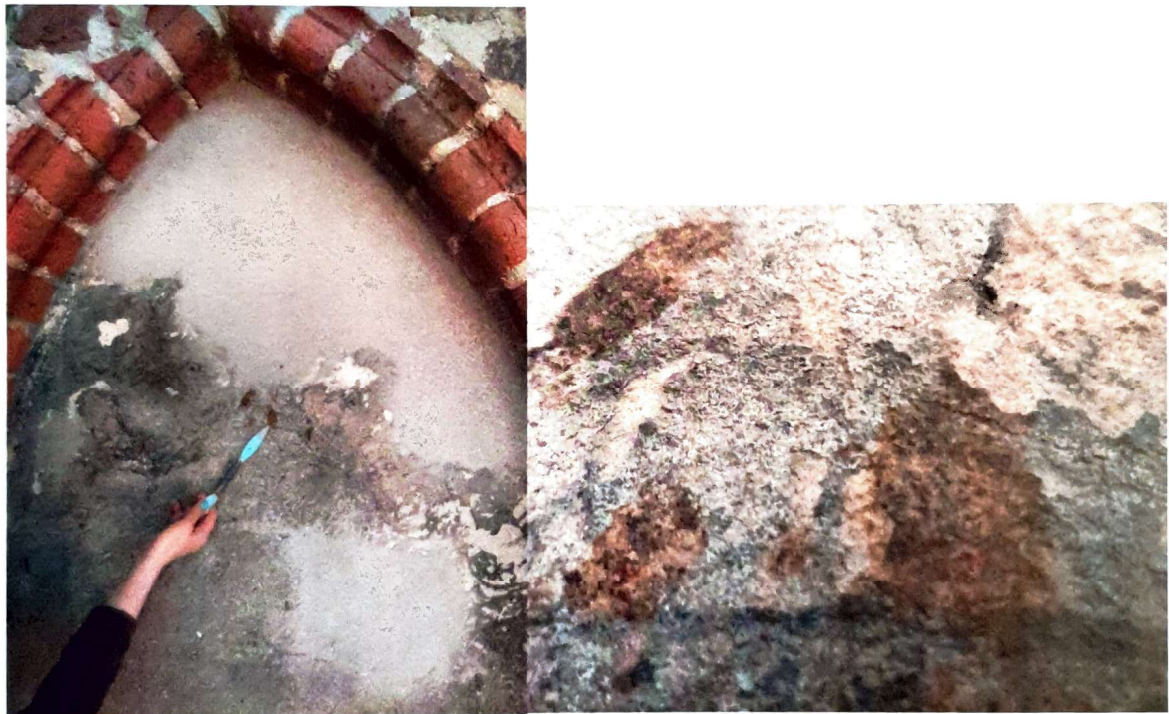
Opracowania kolorystyczne dekoracji maswerkowych jest obecnie przedmiotem badań analitycznych. W wyniku badań realizowanych „in situ” stwierdzono występowanie czerwieni żelazowej w tłach a pobiały w miejscu laskowań dekoracji w blendzie po stroni północnej szczytu wschodniego (fot. 12 i 13). Badania laboratoryjne obecnie są prowadzone, celem określenia rodzaju spoiwa.

*Fot. 12. Toruń, kościół WNMP, zakrystia, szczyt wschodni, blenda po stronie południowej, miejsca występowania czerwieni w tle dekoracji maswerkowej*

8. Wykonanie opracowania malarskiego farbami wapiennymi lub krzemianowymi. Proponowana aranżacja kolorystyczna, oparta na badaniach odkrywkowych zakłada wypełnienie tła w czerwieni żelazową, a laskowań bielą w odcieniu szarougrowym (kolorystyka piaskowca Żerokowice).

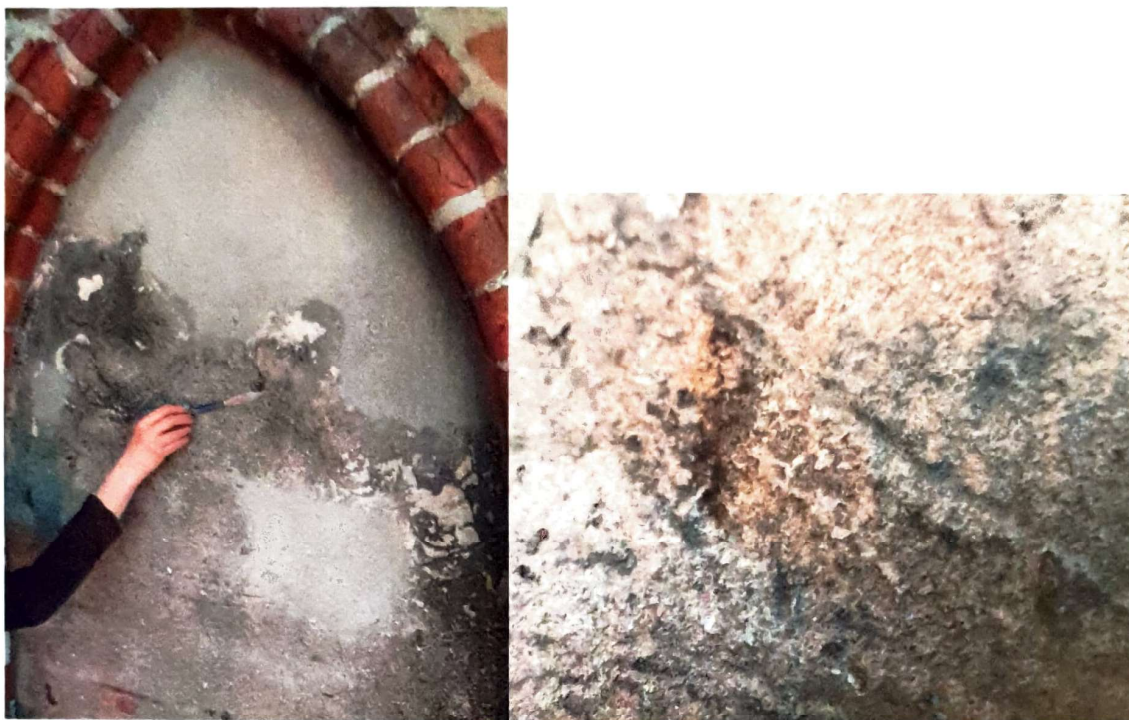
*Fot. 13. Toruń, kościół WNMP, zakrystia, szczyt wschodni, blenda po stronie południowej, miejsca występowania pobiaty na laskowaniach dekoracji maswerkowej*
