ELEWACJA POŁUDNIOWA - PREZBITERIUM

Biuro Obsługi Budownictwa – Dr inż. Marek Sitnicki 95–039 Sokolniki Las, ul.Mickiewicza 2		
Obiekt: Kościół p.w. Wniebowzięcia Najświętszej Marii Panny i bł. ks. Stefana Wincentego Frelichowskiego	Faza	
Adres: ul.Panny Marii 2, 87–100 Toruń	Projekt Budowlany	
Temat: Program prac konserwatorskich elewacji kościoła p.w. Wniebowzięcia Najświętszej Marii Panny i bł. ks. Stefana Wincentego Frelichowskiego	Data	V 2014
Tytuł rys.: Elewacja południowa prezbiterium – stan zachowania	Skala	1:50
Autorzy: prof.dr hab.inż.arch. Jan Tajchman upr.bud. 2461/59; upr.WKZ 5/2001 w specjalności architektonicznej; dr inż. Marek Sitnicki upr.bud. 392/89/Ak w specjalności konstrukcyjno-budowlanej	Nr rys.	08

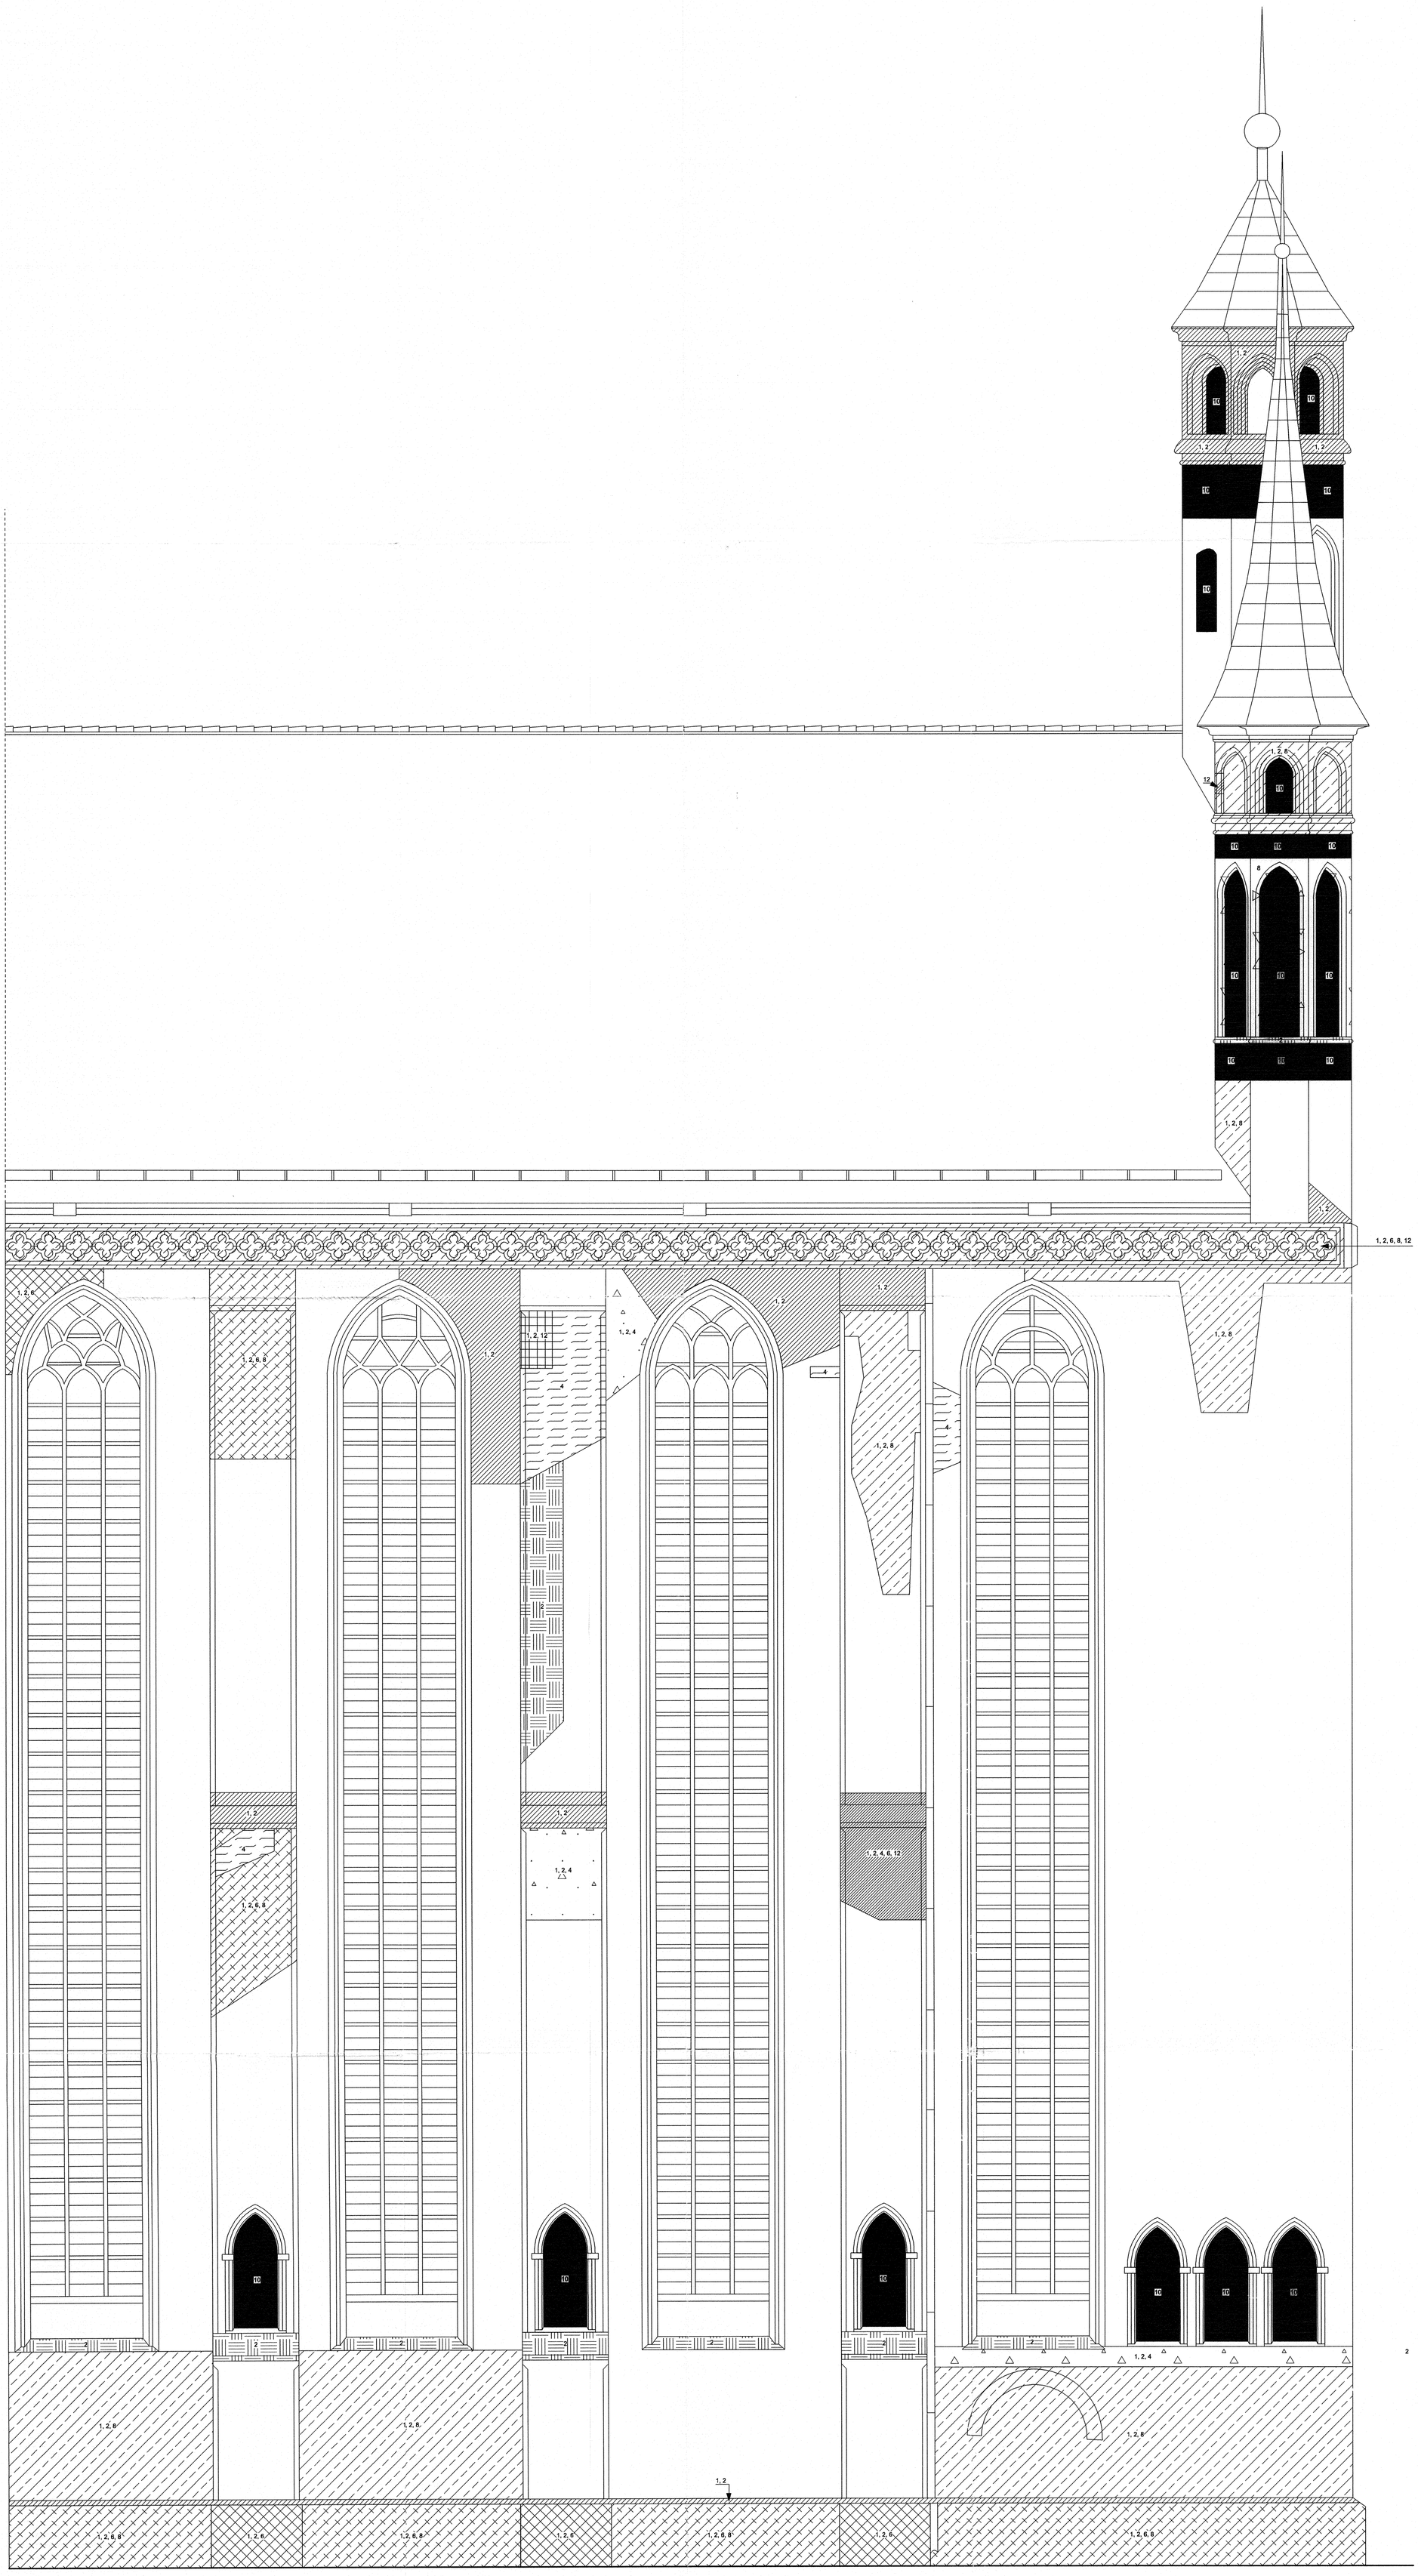
Uwaga:
Na rysunkach nie zaznaczono zniszczeń występujących na całej lub prawie całej powierzchni jak np. nawarstwienia, zniszczone lica cegieł
