ELEWACJA WSCHODNIA

PROGRAM PRAC KONSERWATORSKICH

Biuro Obsługi Budownictwa - Dr inż. Marek Słowiński		85-039 Szambrów Les., ul. Mickiewicza 2	
Obiekt: Kościół p.w. Wniebowzięcia Najświętszej Marii Panny	Adres: ul. Panny Marii 2, 87-100 Toruń	Projekt Budowlany	1/2014
Temat: Program prac konserwatorskich elewacji kościoła p.w. Wniebowzięcia Najświętszej Marii Panny		Data	V 2014
Typul projektu: Elewacja wschodnia - program prac konserwatorskich		Skala	1:50
Autorzy: inż. M. Słowiński, arch. J. Tabor		Opis	09
w specjalności architektura konserwatorska		w specjalności konstrukcyjno-budowlana

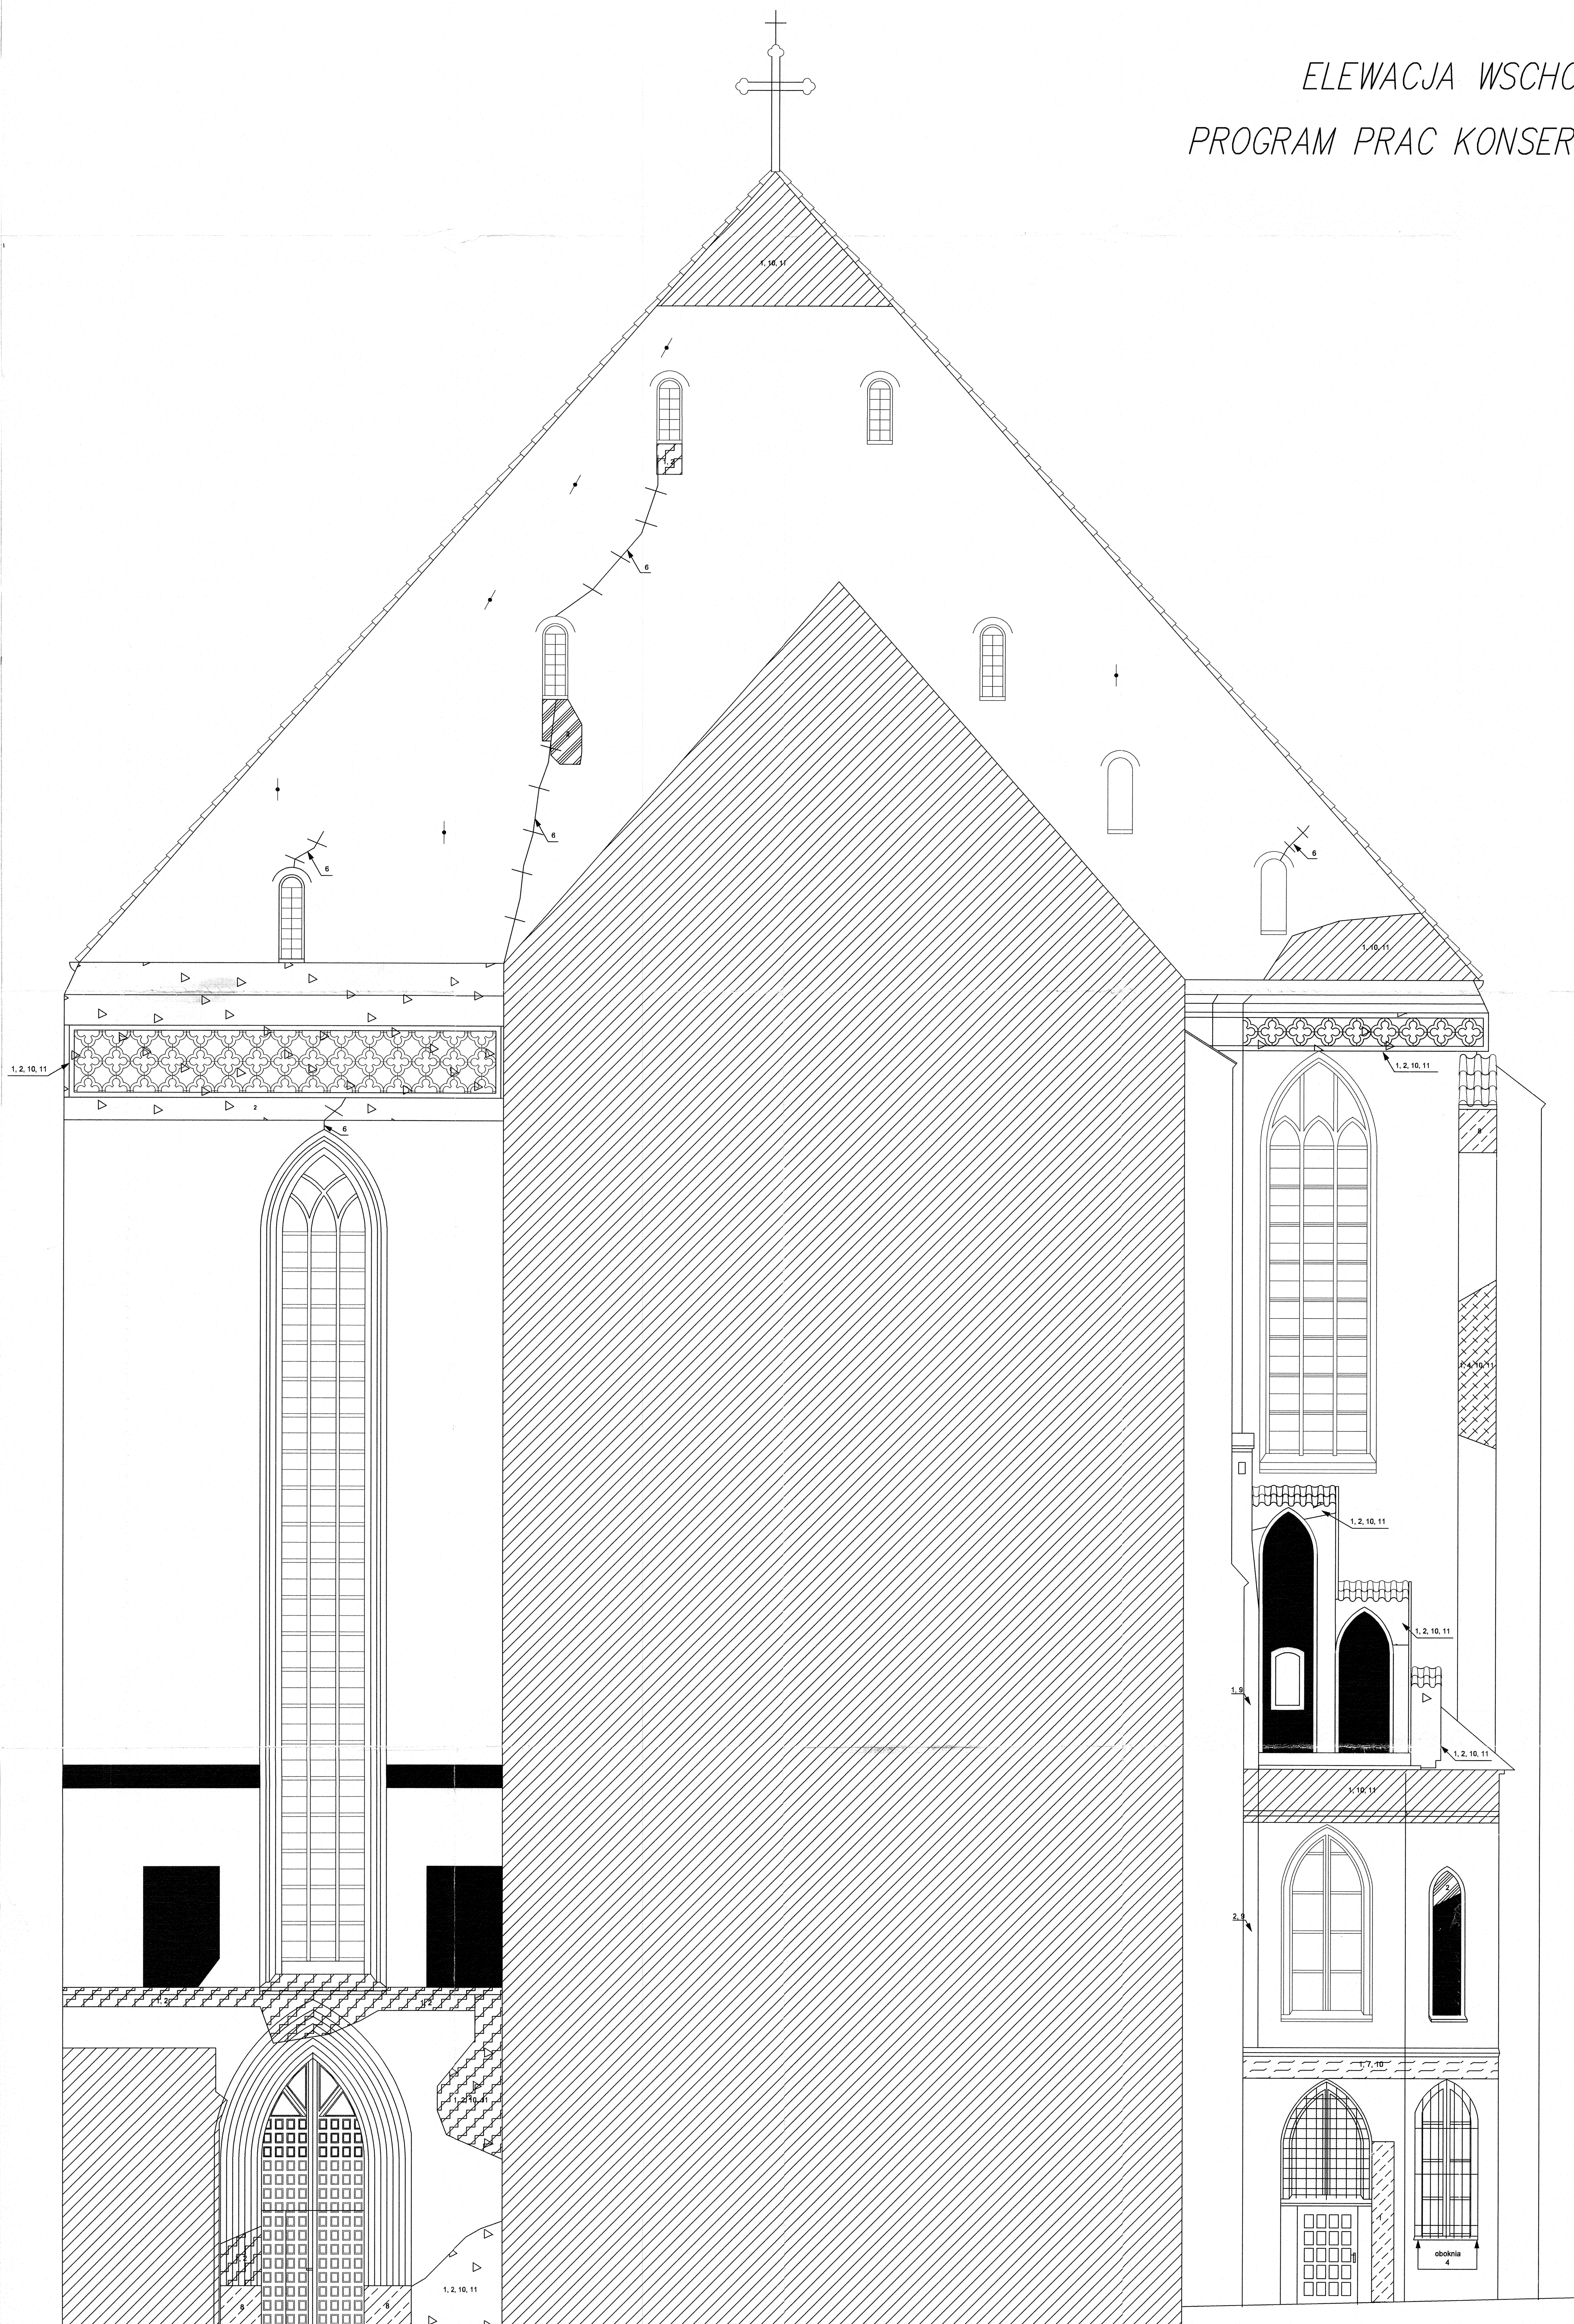
Wzmocnienie zdeintegrowanych fragmentów (1)
Usunięcie wtórnych spoin i zapraw (4)
Uzupełnienie ubytków w ceglach (10)
Spoinowanie (11)
-

Wzmocnienie zdeintegrowanych fragmentów (1)
Oczyszczenie powierzchni z czarnych nawarstwień (2)
Dezynfekcja (7)
Uzupełnienie ubytków w ceglach (10)
Spoinowanie (11)

Wzmocnienie zdeintegrowanych fragmentów (1)
Dezynfekcja (7)
Uzupełnienie ubytków w ceglach (10)
-

Przemurowanie bardzo zniszczonych fragmentów (8)

Wzmocnienie zdeintegrowanych fragmentów (1)
Oczyszczenie powierzchni z czarnych nawarstwień (2)
Uzupełnienie ubytków w ceglach (10)
Spoinowanie (11)

Wzmocnienie zdeintegrowanych fragmentów (1)
Oczyszczenie powierzchni z czarnych nawarstwień (2)
Spoinowanie (11)
-

Wzmocnienie zdeintegrowanych fragmentów (1)
Oczyszczenie powierzchni z czarnych nawarstwień (2)
Uzupełnienie ubytków w ceglach (10)

Oczyszczenie oryginalnych tynków (3)
Uzupełnienie tynków (12)
-

Wzmocnienie zdeintegrowanych fragmentów (1)
Oczyszczenie powierzchni z czarnych nawarstwień (2)
Dezynfekcja (7)

Naprawa spękaniań muru (6)
-

Wzmocnienie zdeintegrowanych fragmentów (1)
Oczyszczenie powierzchni z czarnych nawarstwień (2)
Dezynfekcja (7)
Uzupełnienie ubytków w ceglach (10)
Spoinowanie (11)
Hydrofobizacja (13)

Usunięcie wtórnych spoin i zapraw (4)
Usunięcie wtórnych cegieł (5)
Uzupełnienie ubytków w murze (9)
-

Wzmocnienie zdeintegrowanych fragmentów (1)
Oczyszczenie powierzchni z czarnych nawarstwień (2)
Dezynfekcja (7)
Uzupełnienie ubytków w ceglach (10)

Oczyszczenie powierzchni z czarnych nawarstwień (2)
-

Wzmocnienie zdeintegrowanych fragmentów (1)
Uzupełnienie ubytków w ceglach (10)
Spoinowanie (11)

Wzmocnienie zdeintegrowanych fragmentów (1)
Oczyszczenie powierzchni z czarnych nawarstwień (2)
